CASE STUDY N°01 – PRAXISTEST · GEWERBEOBJEKT · OWL

# 10.000 m<sup>2</sup> Flachdach, zwei Prüfmethoden — zwei Blickwinkel.

Klassische Dachbegehung und thermische Drohneninspektion im direkten Vergleich — gemeinsam mit der ZEP-Team GmbH (Bielefeld) und ingenieurvalidierter Auswertung durch Inotek.

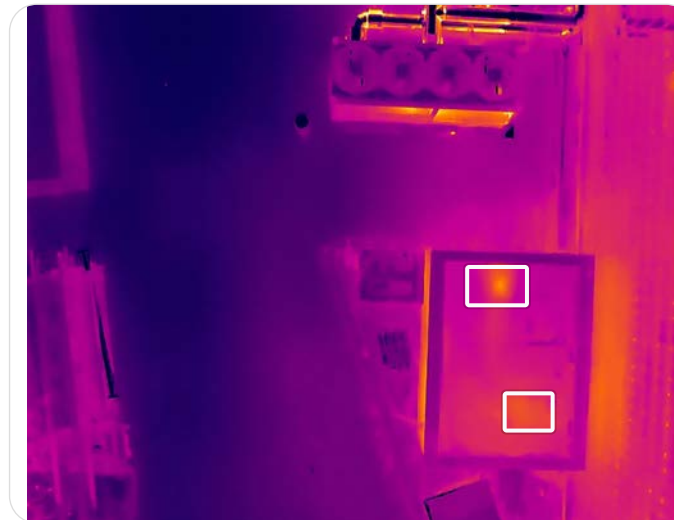
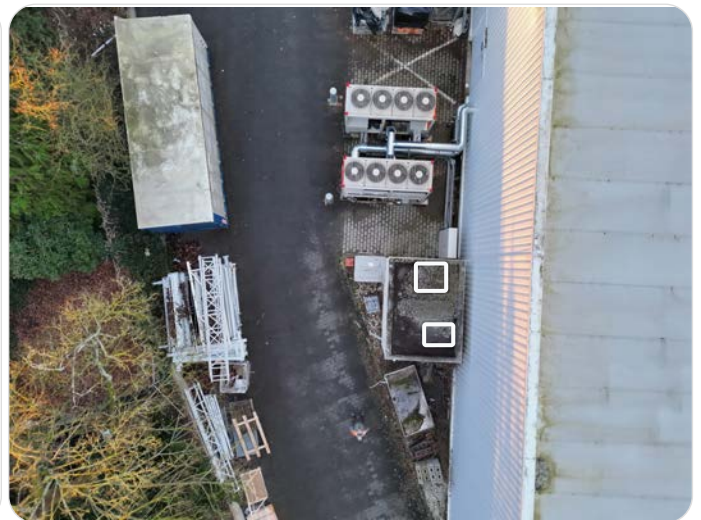
# Mangel 1

Bei der visuellen Inspektion der Dachmembran wurden thermische Abweichungen festgestellt. Die Abweichungen deuten auf eine ungleichmäßige Wärmeverteilung unter der Membran hin. Es ist nicht möglich, das genaue Ausmaß oder die genaue Lage von Feuchtigkeit ohne weitere Untersuchungen festzustellen. Die Oberfläche der Membran zeigt Anzeichen, die auf Feuchtigkeitseinwirkung hindeuten könnten. Es liegen keine weiteren Angaben zur Membrantype oder zum Alter vor.

Thermische Abweichungen können durch Feuchtigkeit unter der Membran verursacht werden, entweder infolge von Durchstichen oder Kondensation. Feuchtigkeit kann durch Beschädigungen oder unzureichende Abdichtung eingedrungen sein. Es wird angenommen, dass die Feuchtigkeit die Isolationsfähigkeit der Membran beeinträchtigt und zu weiterer Verschlechterung führen kann. Es können auch lokale Schwachstellen in der Membranstruktur oder Belüftung vorliegen.

Es wird empfohlen, weitere Feuchtigkeitmessungen durchzuführen und gegebenenfalls die Membran zur Inspektion zu öffnen. Maßnahmen sollten auf Basis der Befunde erwogen werden, um weitere Feuchtigkeitsschäden zu verhindern. Eine Reparatur oder ein Austausch der Membran kann erforderlich sein. Die Dokumentation des Membranzustands sollte nach der Nachverfolgung aktualisiert werden.

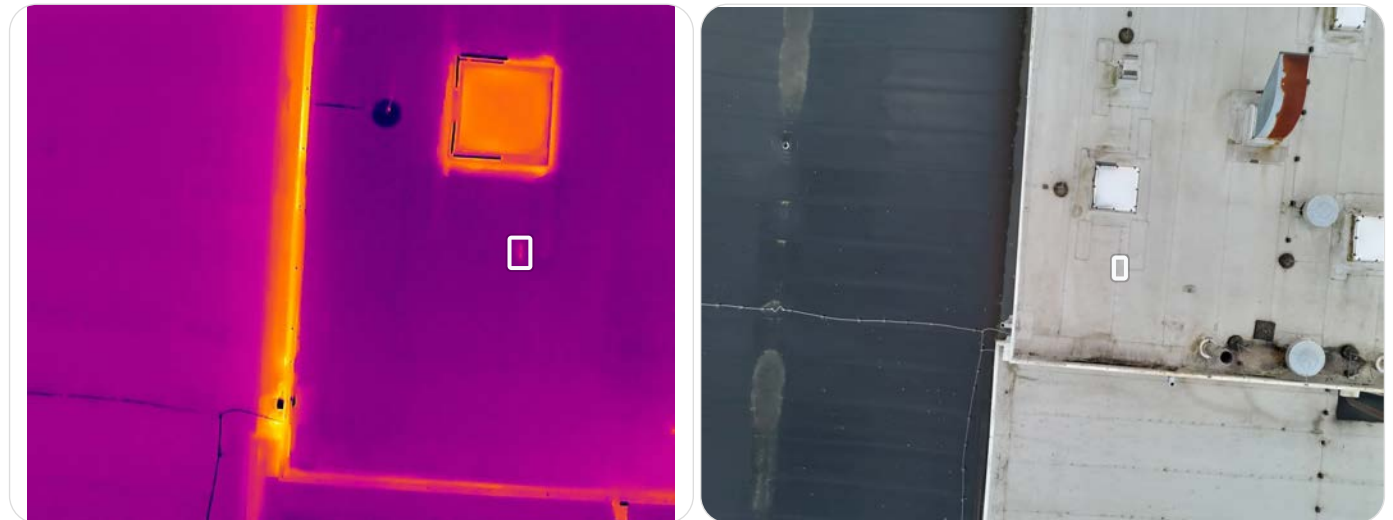
# Mangel 2

Bei der visuellen Inspektion mit einer Wärmebildkamera wurden thermische Abweichungen an der Dachmembran festgestellt. Die Abweichungen deuten auf eine ungleichmäßige Wärmeverteilung unter der Membran hin. Es ist nicht möglich, allein anhand der visuellen Inspektion festzustellen, ob die Abweichungen durch Feuchtigkeit oder andere Faktoren verursacht werden. Bereiche mit thermischen Abweichungen können eine reduzierte Isolationsfähigkeit aufweisen. Es liegen keine weiteren Angaben zum Zustand oder Alter der Membran vor.

Thermische Abweichungen können durch Feuchtigkeit unter der Membran verursacht werden, die durch Durchstiche oder Kondensation entsteht. Feuchtigkeit kann zu einer verminderten Isolationsfähigkeit und Schäden an den darunterliegenden Schichten der Membran führen. Es wird angenommen, dass die Membran Leckagen oder unzureichende Belüftung aufweist, die zur Feuchtigkeitsansammlung beitragen. Weitere mögliche Ursachen können Montagefehler oder Materialfehler sein, konnten jedoch nicht verifiziert werden.

Es wird eine genauere Untersuchung empfohlen, um festzustellen, ob Feuchtigkeit unter der Membran vorliegt. Feuchtigkeitsmessungen und gegebenenfalls eine Öffnung der Membran zur Inspektion sollten durchgeführt werden. Zudem sollten die Dichtheit und Belüftung der Membran bewertet werden. Maßnahmen sollten auf den Ergebnissen der detaillierten Untersuchung basieren.

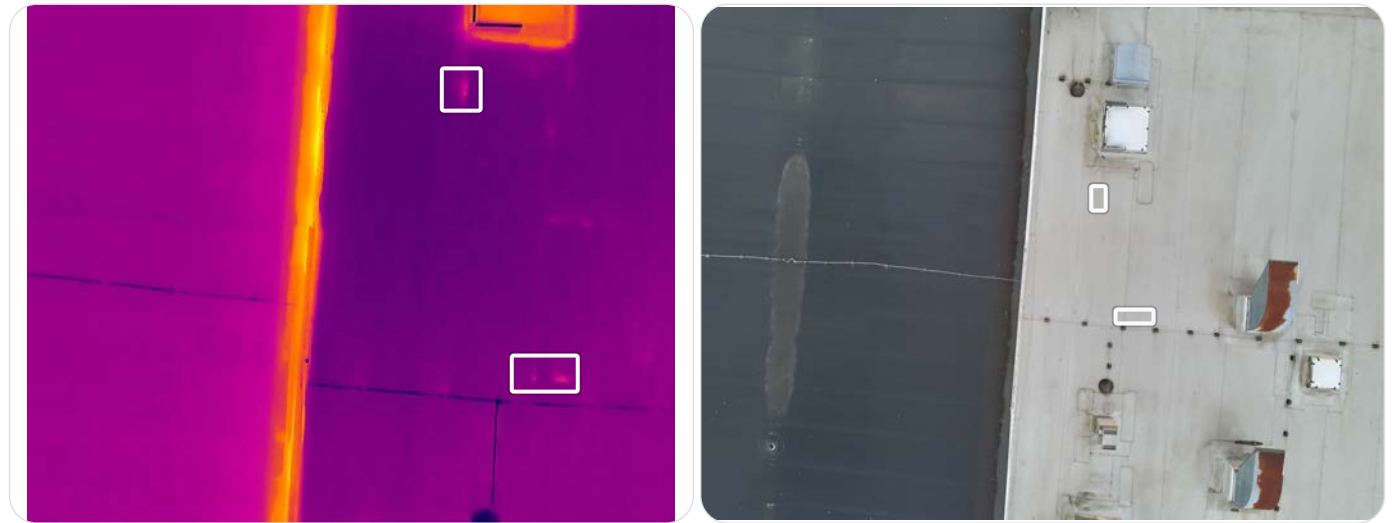
# Mangel 3

Thermische Abweichungen an der Membran wurden festgestellt. Es wird angenommen, dass Feuchtigkeit unter der Membran vorliegt, entweder durch Durchstich oder Kondensation. Kontrolle erforderlich.

Thermische Abweichungen können durch Feuchtigkeit unter der Membran verursacht werden, entweder infolge eines Durchstichs in der Membran oder Kondensation. Feuchtigkeit kann die Isolationsfähigkeit verringern und die Funktion der Membran beeinträchtigen. Es wird angenommen, dass Leckagen oder unzureichende Belüftung zur Feuchtigkeitssproblematik beitragen. Weitere Ursachen, die bei dieser Inspektion nicht erkannt wurden, sind möglich.

Es wird empfohlen, weitere Untersuchungen durchzuführen, um das Vorhandensein und Ausmaß von Feuchtigkeit unter der Membran zu verifizieren. Die Dichtheit und Belüftung der Membran sollten kontrolliert werden. Eventuelle Schäden sollten behoben werden, um weitere Feuchtigkeitsschäden zu verhindern.

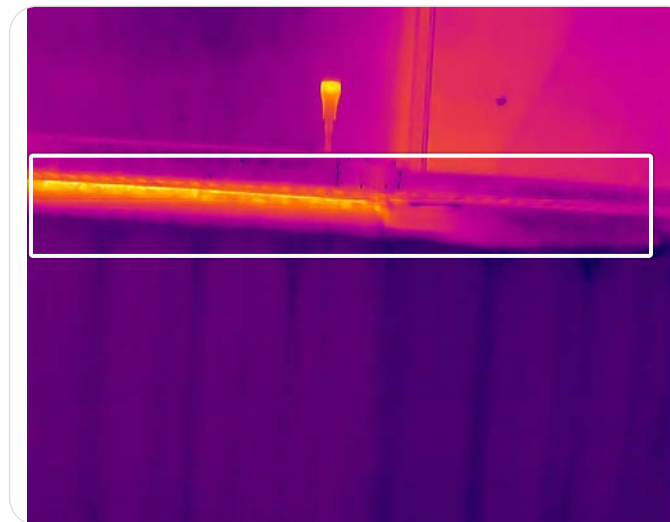
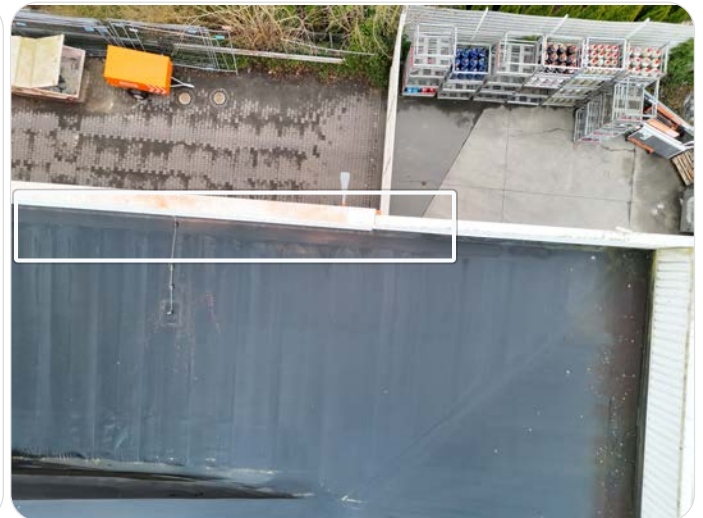
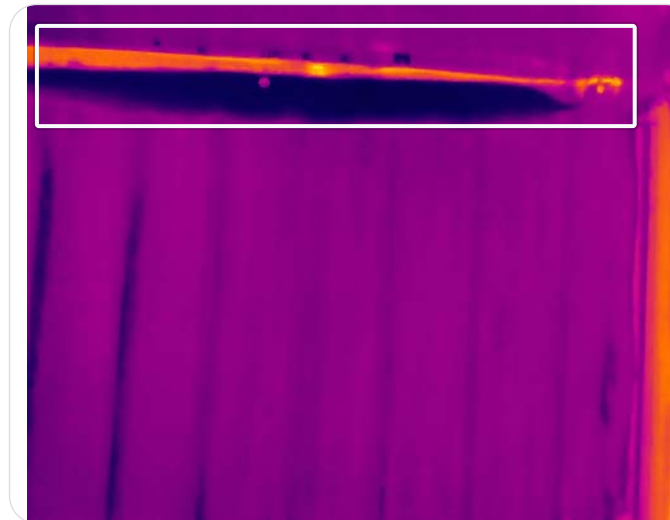
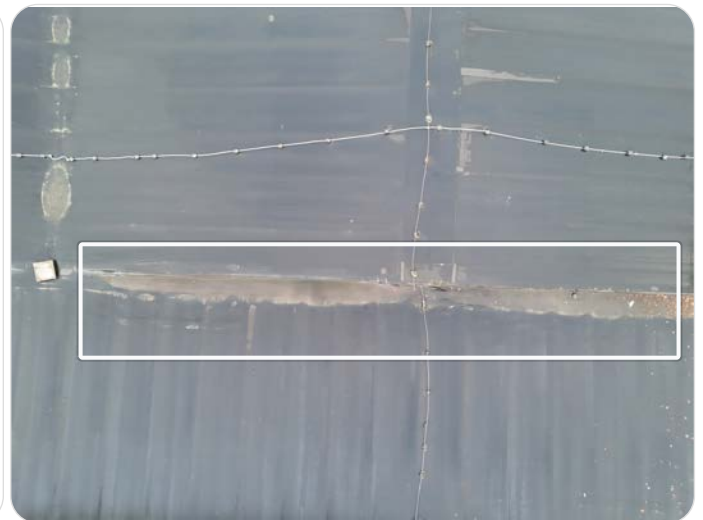
# Mangel 4

Thermische Abweichungen wurden an den Brüstungen des Daches beobachtet. Diese Abweichungen können auf Bereiche mit erhöhtem Wärmeverlust hinweisen. Es wurden auch Bedingungen festgestellt, die zur Kondensbildung führen können. Es ist nicht genau angegeben, welche Teile der Brüstungen betroffen sind. Es liegen keine weiteren Details zum Ausmaß der Abweichungen vor.

Thermische Abweichungen an den Brüstungen können durch unzureichende Isolierung oder Wärmebrücken in der Konstruktion verursacht werden. Dies kann dazu führen, dass Wärme aus dem Gebäude entweicht, was das Risiko von Kondensation erhöht. Es wird angenommen, dass Konstruktionsdetails oder Materialwahl zu diesen Bedingungen beitragen. Es können auch Fehler oder Mängel in der Abdichtung rund um die Brüstungen vorliegen.

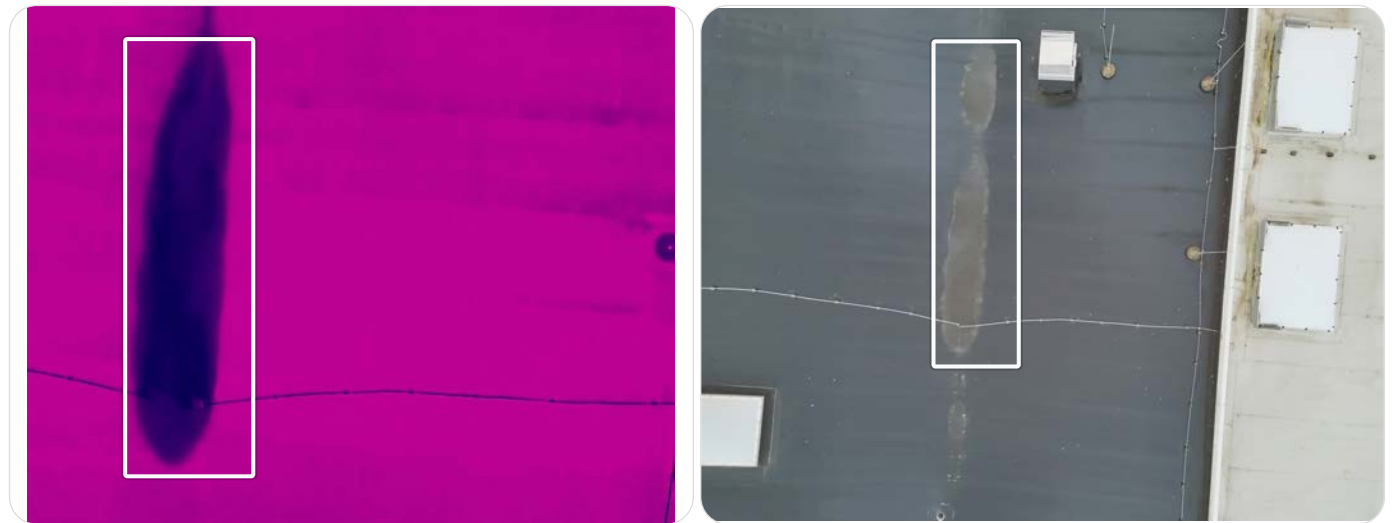
# Mangel 5

An mehreren Stellen auf der Dachfläche wurden Wasseransammlungen beobachtet. Wasser sammelt sich in Vertiefungen und auf flachen Bereichen. Es ist nicht angegeben, ob Abläufe verstopft oder offen sind. Es ist nicht angegeben, ob das Wasser ausreichend abgeleitet wird. Es liegen keine weiteren Informationen zur Dachneigung oder zum Materialzustand vor.

Wasseransammlungen können durch unzureichendes Gefälle auf der Dachfläche verursacht werden, was eine effektive Entwässerung verhindert. Es kann auch sein, dass Abläufe oder Abflüsse teilweise oder vollständig verstopft sind, was zur Wasseransammlung führt. Weitere mögliche Ursachen können Schäden oder Verformungen der Dachoberfläche sein. Es wird angenommen, dass eine Kombination mehrerer Faktoren zum Problem beiträgt.

Es wird empfohlen, die Gefälleverhältnisse des Daches zu überprüfen, um eine zufriedenstellende Entwässerung sicherzustellen. Abläufe und Abflüsse sollten inspiziert und gegebenenfalls gereinigt werden, um Verstopfungen zu vermeiden. Eine weitere Bewertung des Dachzustands und möglicher Schäden sollte durchgeführt werden, um Wasserschäden vorzubeugen.

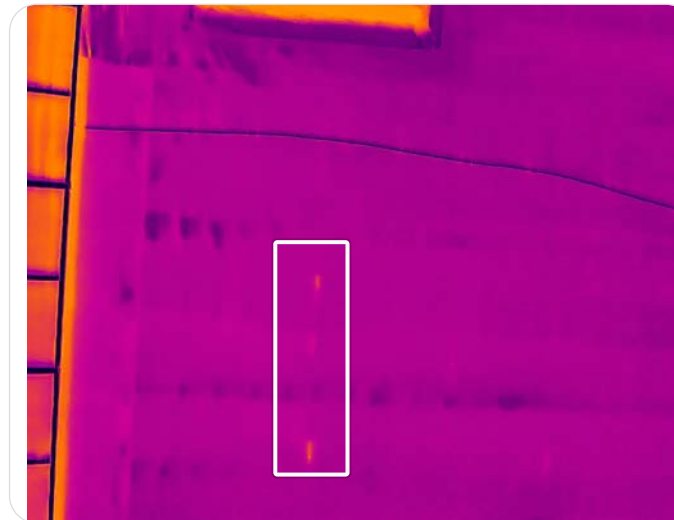
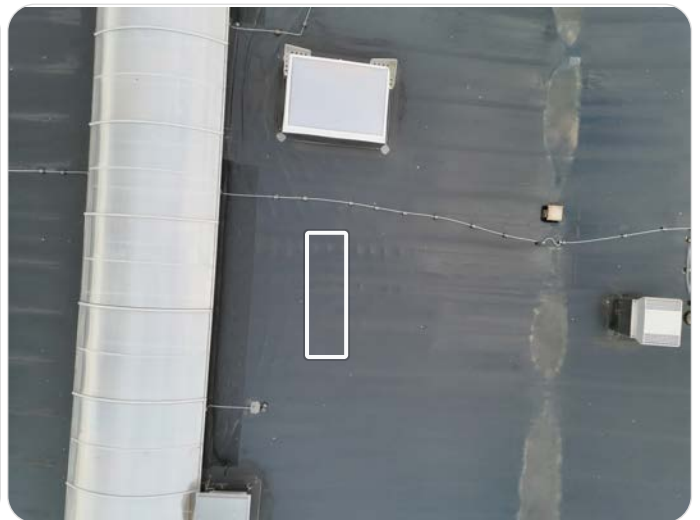
# Mangel 6

Thermische Abweichungen an der Dachmembran wurden beobachtet. Die Abweichungen deuten auf eine ungleichmäßige Wärmeverteilung über die Membranfläche hin. Dies kann darauf hindeuten, dass Feuchtigkeit unter der Membran vorhanden ist. Es ist nicht genau angegeben, wo oder in welchem Ausmaß die Abweichungen auftreten. Es liegen keine weiteren Details zum Zustand oder Alter der Membran vor.

Thermische Abweichungen können durch Feuchtigkeitseintritt unter der Membran verursacht werden, entweder durch Durchstiche oder Kondensation. Feuchtigkeit kann die Isolationsfähigkeit verringern und das Membranmaterial schädigen. Es wird angenommen, dass die Membran geschwächte Bereiche aufweist, die das Eindringen von Feuchtigkeit ermöglichen. Es können auch lokale Fehler in der Ausführung oder Materialwahl der Membran vorliegen.

Es wird eine genauere Untersuchung empfohlen, um das Vorhandensein und Ausmaß von Feuchtigkeit unter der Membran zu verifizieren. Feuchtigkeitsmessungen und gegebenenfalls eine Öffnung der Membran zur Inspektion sollten erwogen werden. Basierend auf den Befunden sollten notwendige Reparaturen geplant werden, um weitere Schäden zu verhindern.

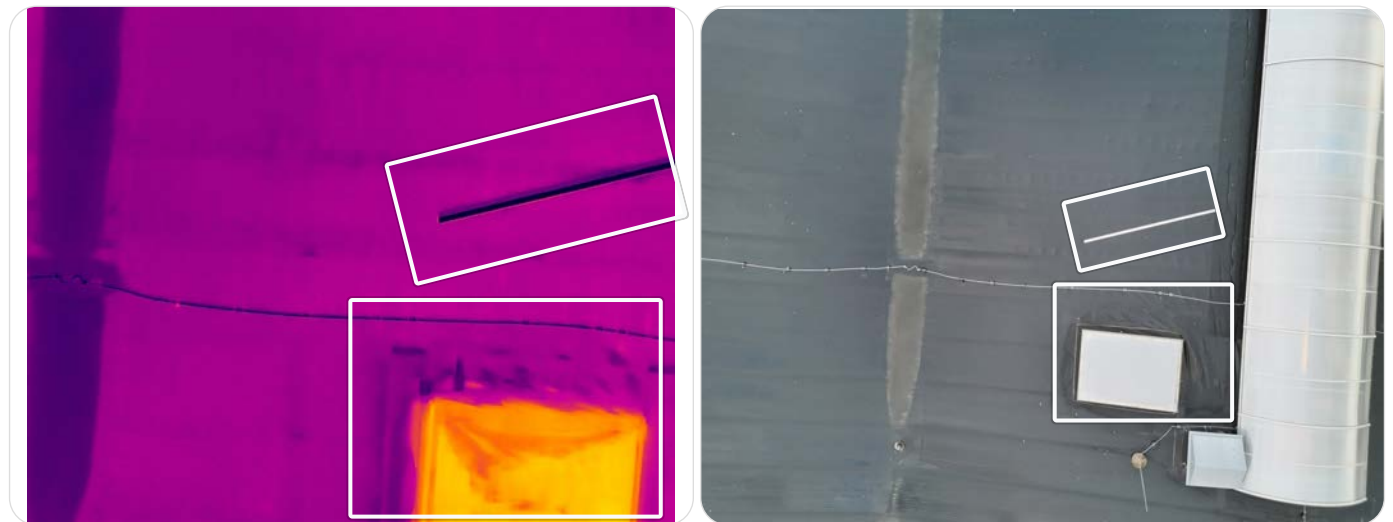
# Mangel 7

Ein Fremdkörper wurde auf der Dachfläche festgestellt. Die Membran zeigt an mehreren Stellen Faltenbildung. Die Falten sind deutlich und treten an mehreren Bereichen der Membran auf. Es ist nicht angegeben, um welche Art von Fremdkörper es sich handelt. Der Zustand der Membran kann allein anhand der Beobachtung nicht vollständig beurteilt werden.

Es wird empfohlen, den Fremdkörper zu entfernen und die Membran näher zu inspizieren. Eine gründliche Bewertung des Membranzustands sollte durchgeführt werden, um mögliche Schäden zu erkennen. Die weitere Nachverfolgung sollte auf Basis der Befunde bei der näheren Inspektion erfolgen.

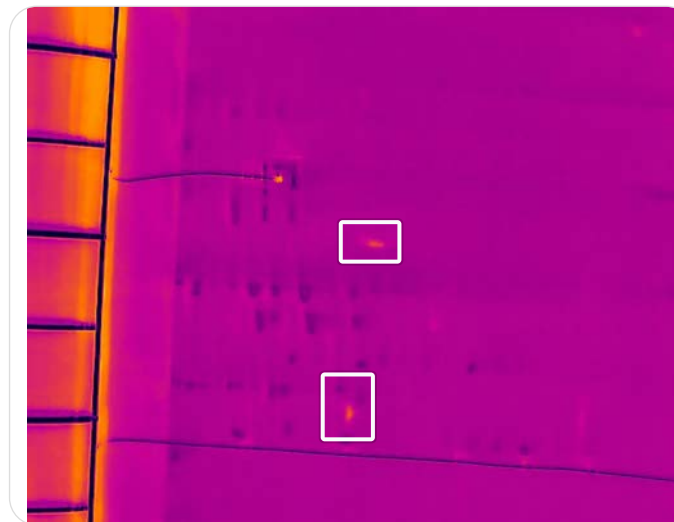
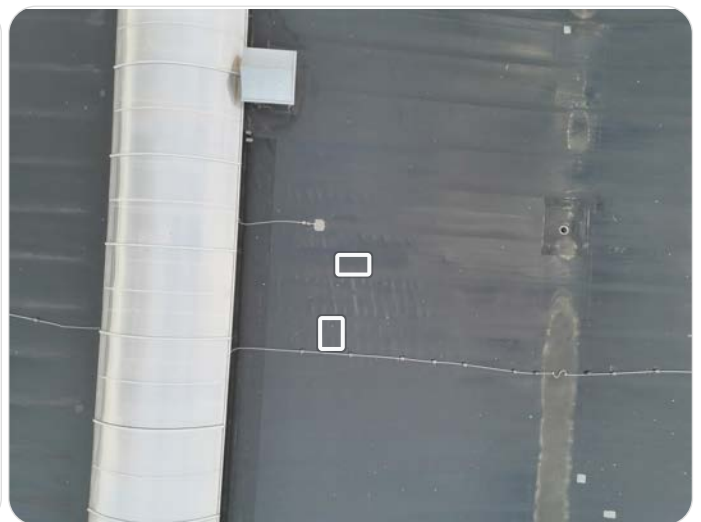
# Mangel 8

Thermische Abweichungen an der Dachmembran wurden festgestellt. Die Abweichungen deuten auf eine ungleichmäßige Wärmeverteilung über die Membranfläche hin. Dies kann darauf hindeuten, dass Feuchtigkeit unter der Membran vorhanden ist. Es ist nicht genau angegeben, wo oder in welchem Ausmaß die Abweichungen auftreten. Es liegen keine weiteren Details zum Zustand der Membran oder sichtbaren Schäden vor.

Thermische Abweichungen können durch Feuchtigkeitseintritt unter der Membran verursacht werden, entweder durch Durchstiche oder Kondensation. Feuchtigkeit kann die Isolationsfähigkeit verringern und die Funktion der Membran beeinträchtigen. Es wird angenommen, dass Feuchtigkeit sich in Bereichen mit schlechter Abdichtung oder Beschädigungen angesammelt hat. Es können auch lokale Temperaturunterschiede vorliegen, die die thermischen Eigenschaften der Membran beeinflussen.

Es wird eine genauere Untersuchung empfohlen, um das Vorhandensein und Ausmaß von Feuchtigkeit unter der Membran zu verifizieren. Feuchtigkeitsmessungen und gegebenenfalls eine Öffnung zur Inspektion sollten durchgeführt werden. Basierend auf den Befunden sollten notwendige Reparaturen erwogen werden, um weitere Schäden zu verhindern.

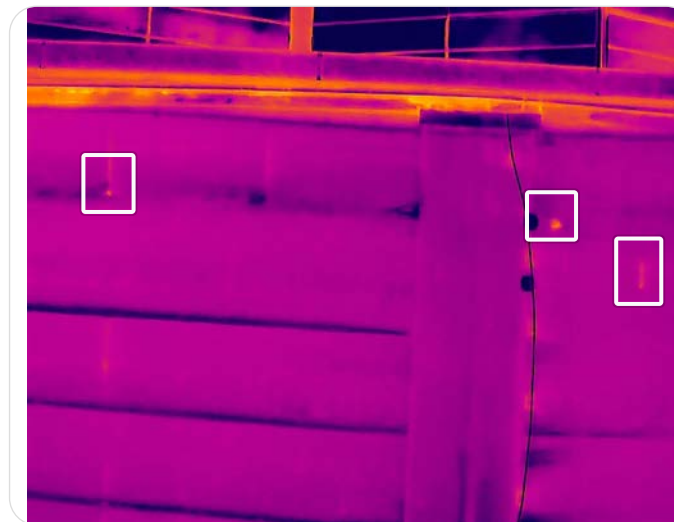
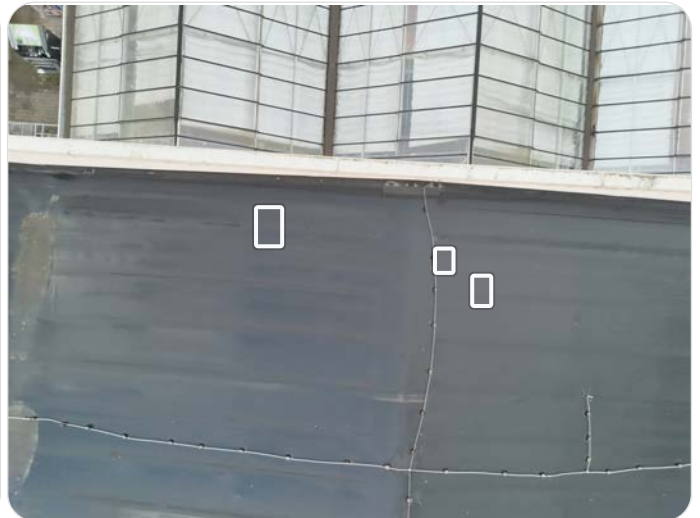
# Mangel 9

Thermische Abweichungen auf der Dachmembran wurden festgestellt. Die Abweichungen deuten auf eine ungleichmäßige Wärmeverteilung über die Membranfläche hin. Bei der visuellen Inspektion sind keine sichtbaren Schäden oder Öffnungen an der Membran erkennbar. Bereiche mit Abweichungen können auf Feuchtigkeit unter der Membran hinweisen. Feuchtigkeitsmessungen wurden im Bericht nicht durchgeführt.

Thermische Abweichungen können durch Feuchtigkeit unter der Membran verursacht werden, entweder durch Durchstiche oder Kondensation. Feuchtigkeit kann die Isolationsfähigkeit verringern und zu Temperaturunterschieden führen. Es wird angenommen, dass die Membran Schwachstellen aufweist, die das Eindringen von Wasser ermöglichen. Andere Ursachen können ohne weitere Untersuchungen nicht ausgeschlossen werden.

Es wird empfohlen, weitere Feuchtigkeitsmessungen und eine Inspektion der Membran durchzuführen. Eventuelle Schäden oder Schwachstellen sollten behoben werden, um weiteres Eindringen von Feuchtigkeit zu verhindern. Eine weitere Überwachung des Zustands des Daches sollte in Betracht gezogen werden.

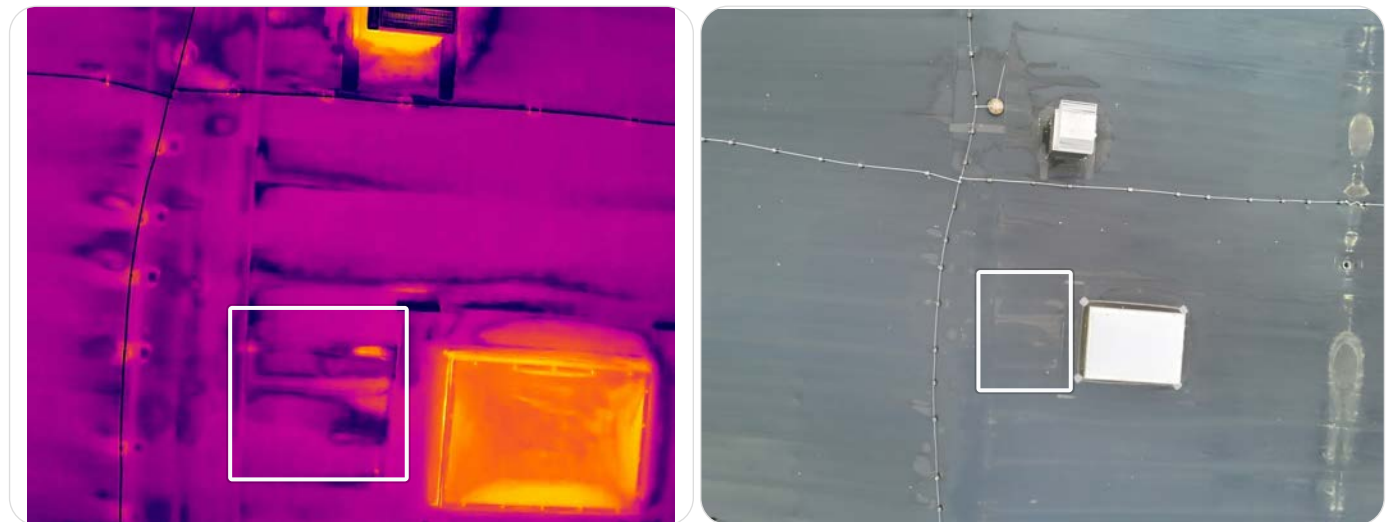
# Mangel 10

Thermische Abweichungen auf der Dachmembran wurden festgestellt. Die Abweichungen deuten auf eine ungleichmäßige Wärmeverteilung über die Membranoberfläche hin. Es ist nicht genau angegeben, wo oder in welchem Ausmaß die Abweichungen auftreten. In den Notizen liegen keine direkten visuellen Anzeichen für Schäden vor. Es ist unklar, ob die Membran durchstochen ist oder ob Kondensation unter der Membran auftritt.

Thermische Abweichungen können durch Feuchtigkeit unter der Membran verursacht werden, entweder durch Durchstiche oder Kondensation. Feuchtigkeit kann die Isolationsfähigkeit verringern und die Funktion der Membran beeinträchtigen. Es wird angenommen, dass eine Undichtigkeit oder unzureichende Belüftung zur Feuchtigkeitsproblematik beiträgt. Wahrscheinlich ist die Integrität der Membran beeinträchtigt, dies konnte jedoch mit den verfügbaren Informationen nicht bestätigt werden.

Eine genauere Untersuchung wird empfohlen, um das Vorhandensein und Ausmaß von Feuchtigkeit unter der Membran zu überprüfen. Es sollten Dichtheitsprüfungen und gegebenenfalls Feuchtigkeitsmessungen durchgeführt werden. Basierend auf den Ergebnissen sollten notwendige Reparaturen zur Sicherstellung der Funktion der Membran und zur Vermeidung weiterer Schäden erwogen werden.

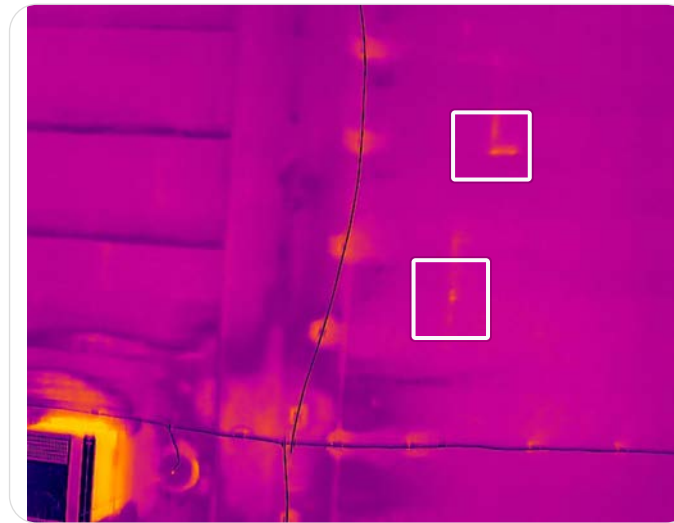
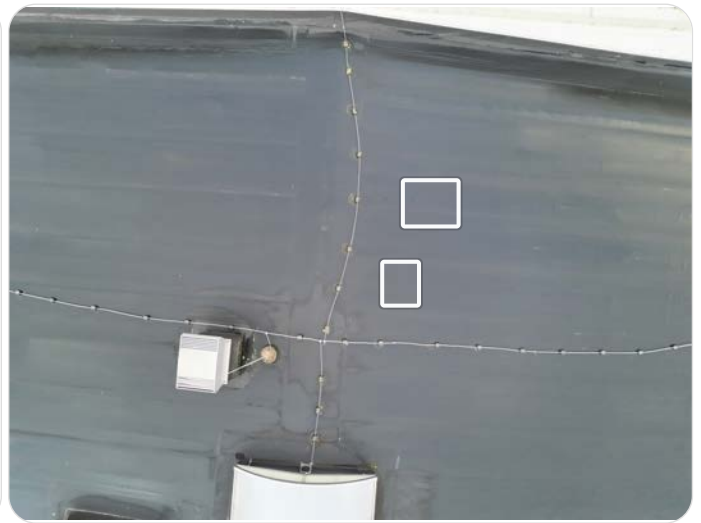
# Mangel 11

Thermische Abweichungen auf der Membran des Daches wurden festgestellt. Die Abweichungen deuten auf eine ungleichmäßige Wärmeverteilung oder Kältebrücken hin. Es wurden keine weiteren Untersuchungen durchgeführt, um das Ausmaß der Abweichungen zu bestimmen. Es liegen keine spezifischen Informationen zum Zustand der Membran über die thermischen Abweichungen hinaus vor. Sichtbare Schäden oder Leckagen auf der Oberfläche wurden nicht beobachtet.

Die thermischen Abweichungen können durch Feuchtigkeit unter der Membran verursacht werden, entweder durch Durchstiche oder Kondensation. Feuchtigkeit kann die Isolationsfähigkeit verringern und im Laufe der Zeit Schäden an der Membran verursachen. Es wird angenommen, dass die Membran geschwächte Bereiche aufweist, die das Eindringen von Feuchtigkeit ermöglichen. Unzureichende Belüftung oder Drainage können ebenfalls zu Feuchtigkeitsproblemen beitragen.

Eine genauere technische Bewertung wird empfohlen, um das Ausmaß und die Ursache der thermischen Abweichungen festzustellen. Feuchtigkeitsmessungen und gegebenenfalls eine Öffnung der Membran zur Inspektion sollten durchgeführt werden. Weitere Maßnahmen sollten auf den Ergebnissen dieser Untersuchung basieren.

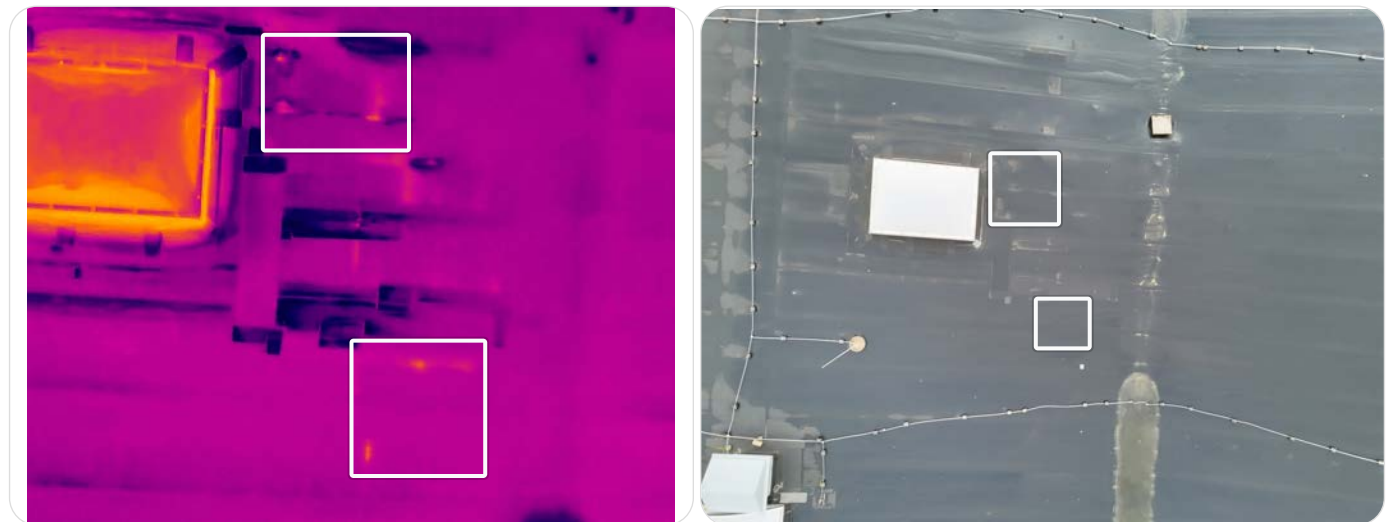
# Mangel 12

Thermische Abweichungen auf der Dachmembran wurden festgestellt. Die Abweichungen deuten auf eine ungleichmäßige Wärmeverteilung über die Membranoberfläche hin. Es ist nicht möglich, das genaue Ausmaß oder die Lage möglicher Schäden allein anhand der Beobachtung zu bestimmen. Es liegen keine weiteren Angaben zur Membrantype oder zum Alter vor. Bei der visuellen Inspektion wurden keine sichtbaren Durchstiche oder Schäden an der Membran festgestellt.

Thermische Abweichungen können auf das Vorhandensein von Feuchtigkeit unter der Membran hinweisen. Dies kann durch Durchstiche der Membran oder Kondensation von Feuchtigkeit in der Konstruktion verursacht werden. Es wird angenommen, dass Feuchtigkeit durch die Membran eingedrungen sein könnte oder durch schlechte Belüftung entstanden ist. Andere Ursachen für thermische Abweichungen, die in diesem Bericht nicht verifiziert wurden, sind ebenfalls möglich.

Es wird eine weitere Untersuchung empfohlen, um das Vorhandensein und Ausmaß von Feuchtigkeit unter der Membran zu überprüfen. Feuchtigkeitsmessungen und gegebenenfalls eine Öffnung der Konstruktion zur genaueren Bewertung sollten durchgeführt werden. Maßnahmen sollten auf den Ergebnissen weiterer Untersuchungen basieren.

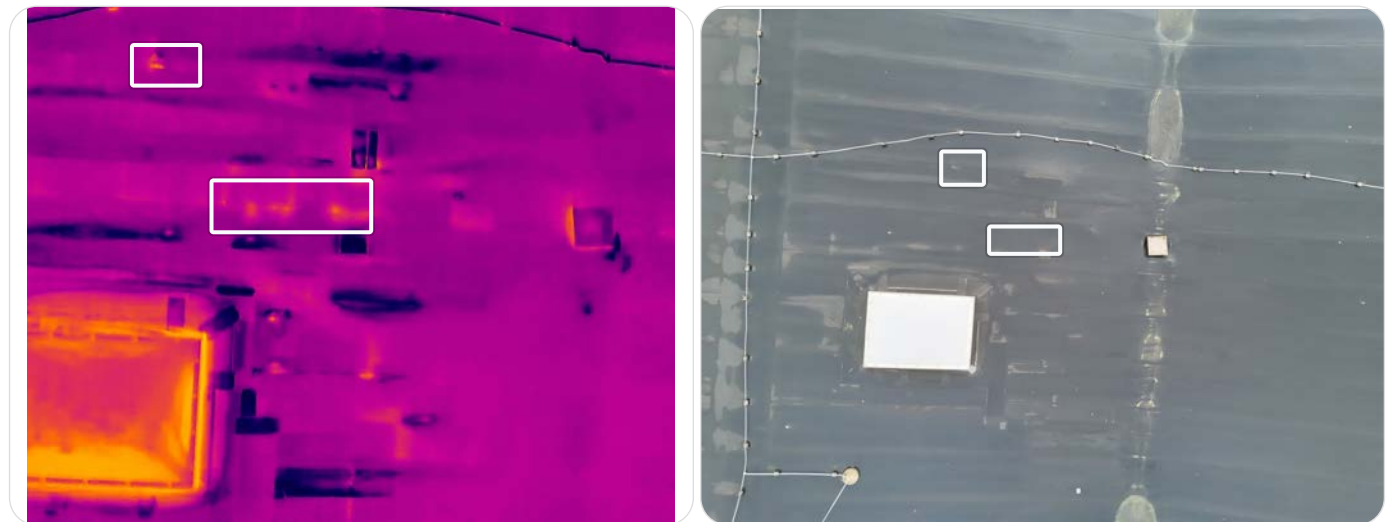
# Mangel 13

Thermische Abweichungen auf der Dachmembran wurden festgestellt. Die Abweichungen deuten auf eine ungleichmäßige Wärmeverteilung über die Membranoberfläche hin. Es ist nicht möglich, das genaue Ausmaß oder die Lage möglicher Schäden allein anhand visueller Beobachtungen zu bestimmen. Es liegen keine weiteren spezifischen Informationen zum Zustand der Membran vor. In diesem Bericht wurden keine weiteren zugehörigen Schäden oder Feuchtigkeitsflecken festgestellt.

Thermische Abweichungen können durch Feuchtigkeit unter der Membran verursacht werden, die entweder durch Durchstiche in der Membran oder durch Kondensation entstehen kann. Feuchtigkeit unter der Membran kann die Isolationsfähigkeit verringern und die Materialien beschädigen. Es wird angenommen, dass wahrscheinlich Feuchtigkeit vorhanden ist, andere Ursachen können jedoch ohne weitere Untersuchungen nicht ausgeschlossen werden. Es ist unklar, ob die Dichtheit der Membran intakt ist.

Es wird empfohlen, weitere Untersuchungen durchzuführen, um das Vorhandensein und Ausmaß von Feuchtigkeit unter der Membran zu überprüfen. Eventuelle Schäden an der Membran sollten lokalisiert und behoben werden. Es sollte erwogen werden, Feuchtigkeitsmessungen durchzuführen und gegebenenfalls die Konstruktion zur Inspektion zu öffnen. Weitere Maßnahmen sollten auf den Ergebnissen dieser Untersuchungen basieren.

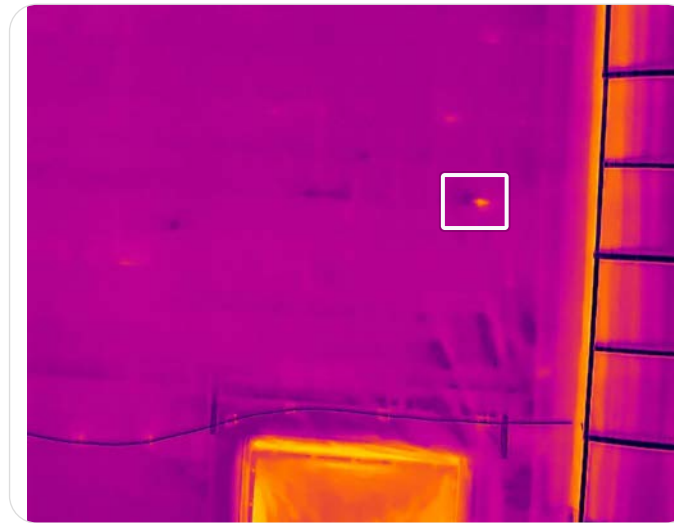
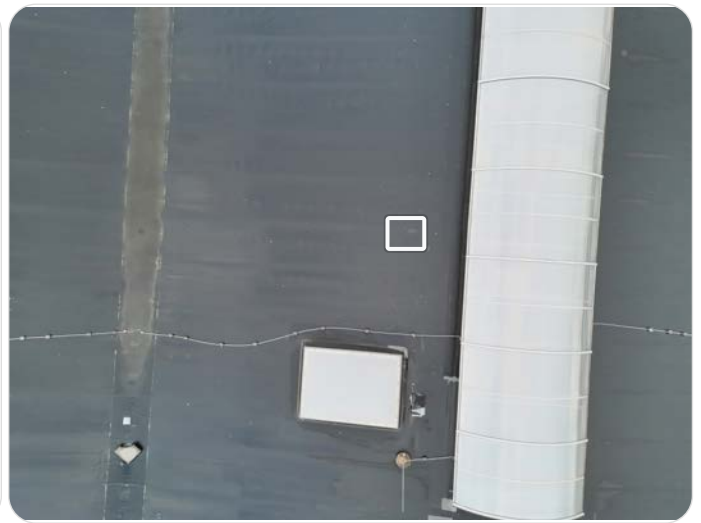
# Mangel 14

Thermische Abweichungen auf der Dachmembran wurden festgestellt. Die Abweichungen deuten auf eine ungleichmäßige Wärmeverteilung über die Membranoberfläche hin. Dies kann darauf hindeuten, dass Feuchtigkeit unter der Membran vorhanden ist. Es ist nicht möglich, allein anhand visueller Beobachtungen festzustellen, ob die Feuchtigkeit durch Durchstiche oder Kondensation verursacht wird.

Thermische Abweichungen können durch Feuchtigkeitseintritt unter der Membran verursacht werden. Dies kann durch mechanische Schäden wie Durchstiche oder durch Kondensation auf der Unterseite der Membran entstehen. Es wird angenommen, dass die Dichtheit der Membran beeinträchtigt sein könnte, was das Eindringen von Feuchtigkeit ermöglicht. Lokale Temperaturunterschiede können ebenfalls den Zustand der Membran beeinflussen.

Eine genauere Untersuchung wird empfohlen, um die Herkunft und das Ausmaß der Feuchtigkeit festzustellen. Feuchtigkeitsmessungen und gegebenenfalls eine Öffnung der Membran zur Inspektion sollten durchgeführt werden. Basierend auf den Ergebnissen sollten notwendige Reparaturen zur Sicherstellung der Funktion der Membran und der Dichtheit des Daches erwogen werden.

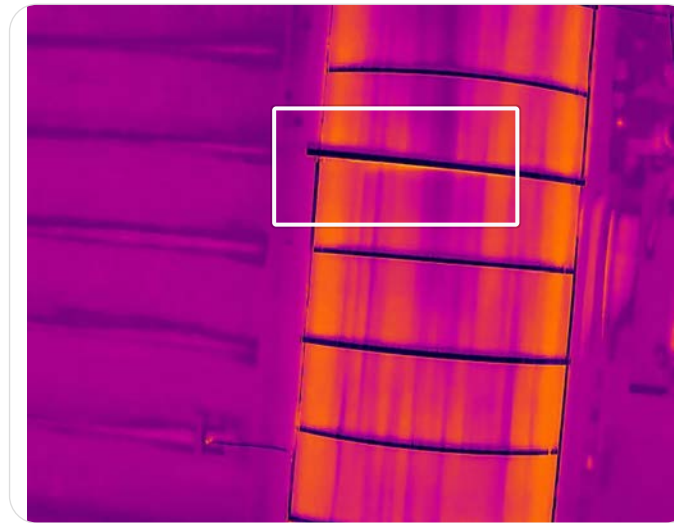
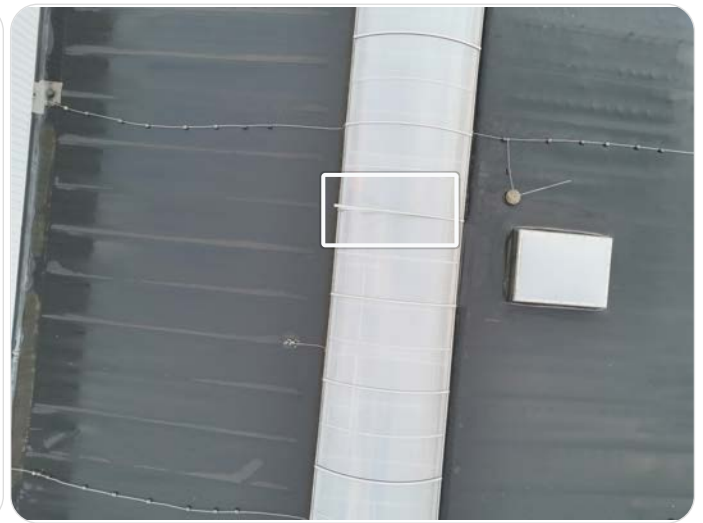
# Mangel 15

Ein loses Profil am Dachfenster wurde festgestellt. Das Profil sitzt nicht wie erwartet fest und kann bei Berührung bewegt werden. Es wurden keine weiteren Schäden oder Verformungen im Bereich des Profils festgestellt. Der Zustand kann die Dichtheit und Funktion des Dachfensters beeinträchtigen. Es ist nicht dokumentiert, ob dies ein vorübergehender oder dauerhafter Zustand ist.

Das lose Profil kann auf unzureichende Befestigung bei der Montage oder nachfolgende Bewegungen in der Konstruktion zurückzuführen sein. Es kann auch durch Materialermüdung oder Witterungseinflüsse verursacht werden. Wahrscheinlich haben sich Befestigungsmittel gelockert oder wurden im Laufe der Zeit beschädigt. Es wird angenommen, dass dies zu Leckagen oder verminderter Isolationsfähigkeit führen kann.

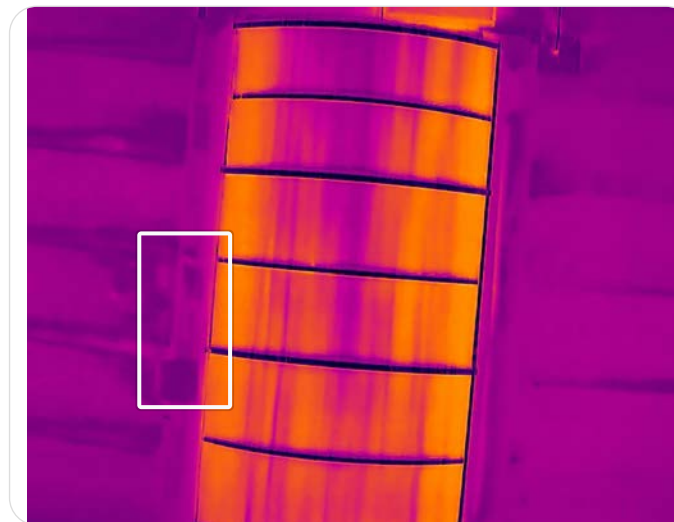
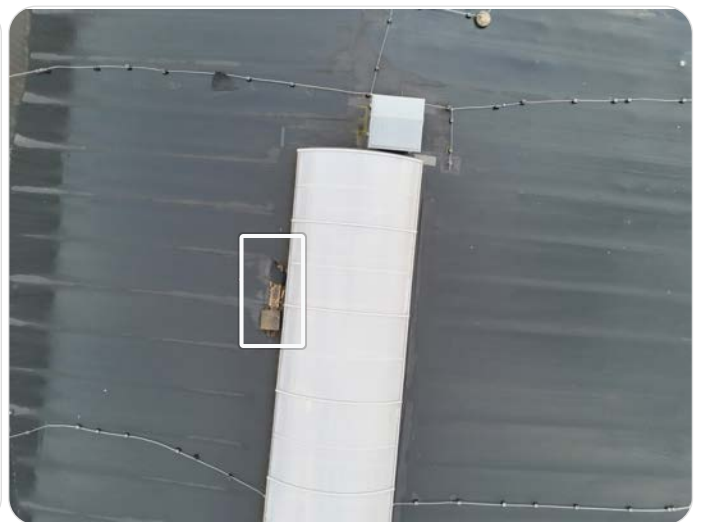
# Mangel 16

Abfall wurde auf der Dachfläche festgestellt. Der Abfall bedeckt Teile der Oberfläche und kann den optischen Zustand des Daches beeinträchtigen. Es ist nicht angegeben, um welche Art von Abfall es sich handelt. Es wurden keine weiteren Schäden oder Abnutzungen im Zusammenhang mit dem Abfall festgestellt. Der Zustand der übrigen Dachkomponenten wurde in dieser Beobachtung nicht bewertet.

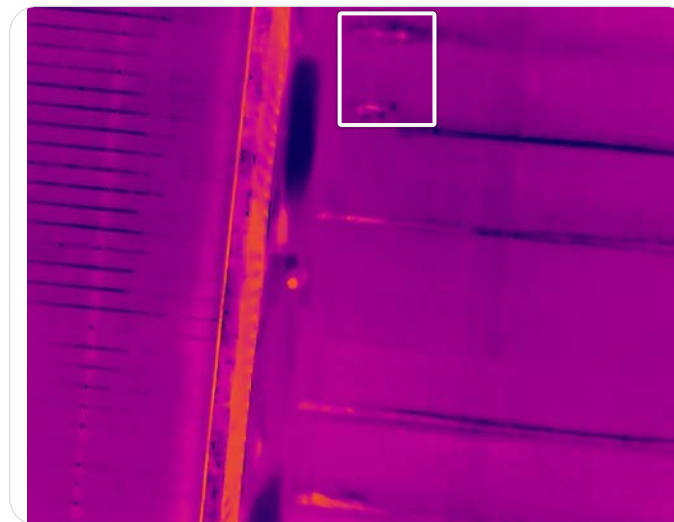
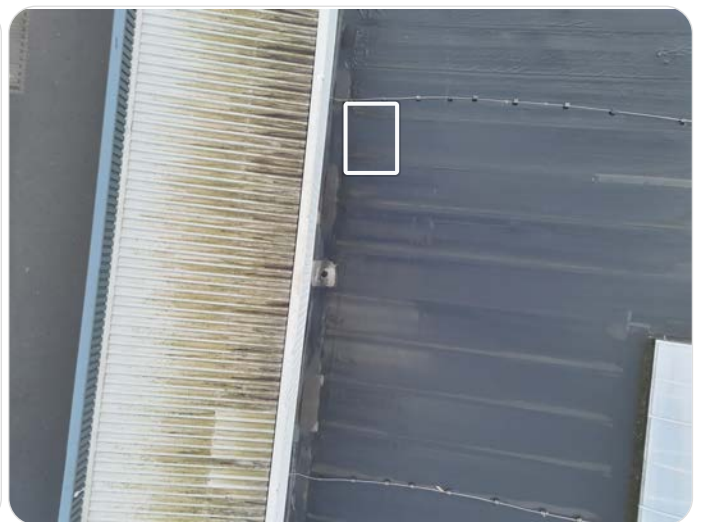
# Mangel 17

Thermische Abweichungen auf der Dachmembran wurden beobachtet. Die Abweichungen deuten auf eine ungleichmäßige Wärmeverteilung über die Membranoberfläche hin. Dies kann darauf hindeuten, dass Feuchtigkeit unter der Membran vorhanden ist. Es ist nicht angegeben, wie umfangreich die Abweichungen sind oder wo genau sie lokalisiert sind. Es liegen keine weiteren Details zum Zustand der Membran vor.

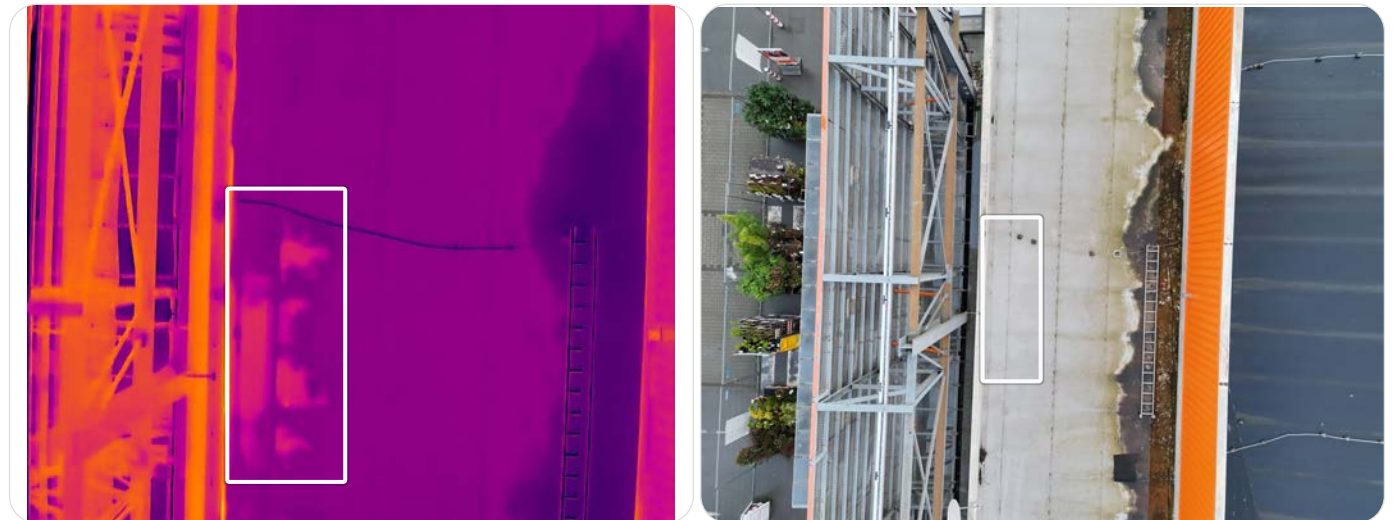
# Mangel 18

Thermische Abweichungen auf der Dachmembran wurden festgestellt. Die Abweichungen deuten auf eine ungleichmäßige Wärmeverteilung über die Membranoberfläche hin. Bei der Begehung wurden keine sichtbaren Schäden oder Undichtigkeiten an der Membran festgestellt. Es liegen keine weiteren Angaben zum Membrantyp oder Alter vor. Es ist unklar, ob die Abweichungen durch Feuchtigkeit oder andere Faktoren verursacht werden.

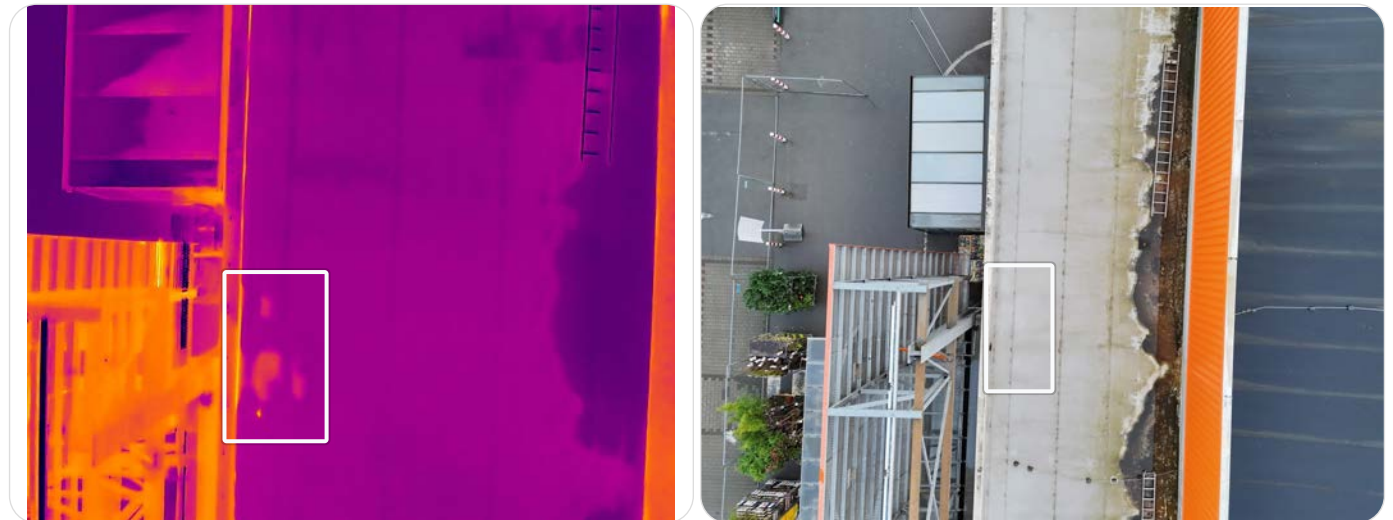
# Mangel 19

Thermische Abweichungen auf der Dachmembran wurden bei der visuellen Inspektion festgestellt. Die Abweichungen deuten auf eine ungleichmäßige Wärmeverteilung über die Membranoberfläche hin. Der Zustand der Membran unter der Oberfläche kann allein anhand der Beobachtung nicht bestimmt werden. Es wurden keine sichtbaren Schäden oder Durchstiche an der Membran festgestellt. Es kann nicht ausgeschlossen werden, dass Feuchtigkeit unter der Membran vorhanden ist.

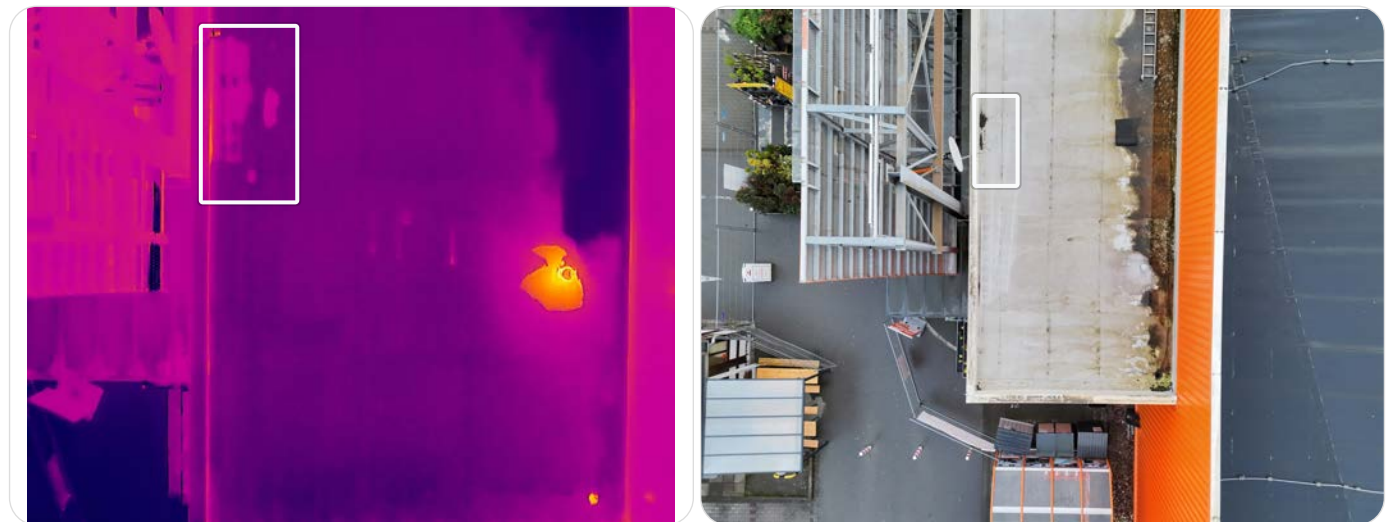
# Mangel 20

Thermische Abweichungen auf der Dachmembran wurden festgestellt. Die Abweichungen deuten auf eine ungleichmäßige Wärmeverteilung über die Membranoberfläche hin. Es wurden keine weiteren Untersuchungen zum Zustand der Membran unter der Oberfläche durchgeführt. Es liegen keine spezifischen Beobachtungen zu sichtbaren Schäden oder Undichtigkeiten an der Membran vor. Es ist unklar, ob die Membran Durchstiche oder andere Schäden aufweist.

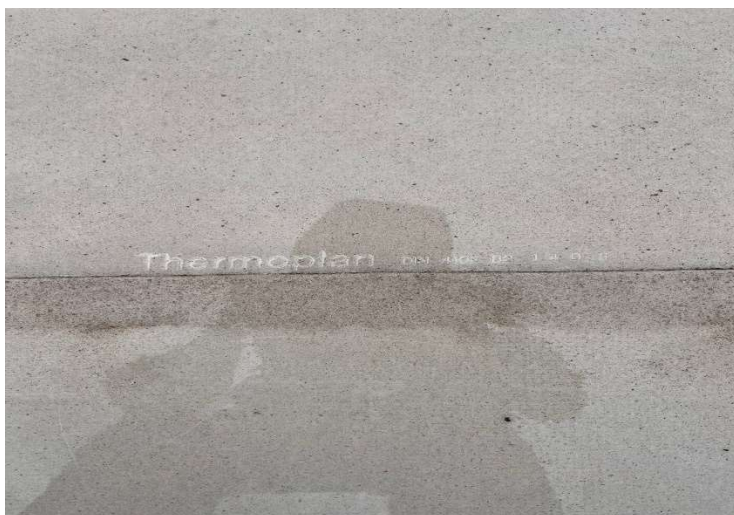
- Vor Betreten der Dachfläche bestehen erhebliche sicherheitsrelevante Mängel: Es sind keine Ausstiegsleitern oder Leiterbügel vorhanden.
- An der Lichtkuppel fehlt eine Durchsturzsicherung gemäß DGUV und BG Bau.
- Gefahr beim Begehen durch fehlende Durchsturzgitter an den Lichtkuppeln und fehlende Absturzsicherung im kompletten umliegenden Attikabereich.
- Die Lichtkuppel selbst befindet sich in einem nicht technisch einwandfreien Zustand, sodass beim Öffnen Absturz- oder Verletzungsrisiken bestehen.
- Vereinzelt wurden Bohrungen durch den Aufsetzkranz für Kabeldurchführungen getätigt die anschließend mit Silikon bearbeitet worden sind.
- Für die Dachfläche existieren keine geprüften Einzelanschlagpunkte oder Seilsysteme; ein Erstsicherungspunkt am Dachausstieg fehlt.

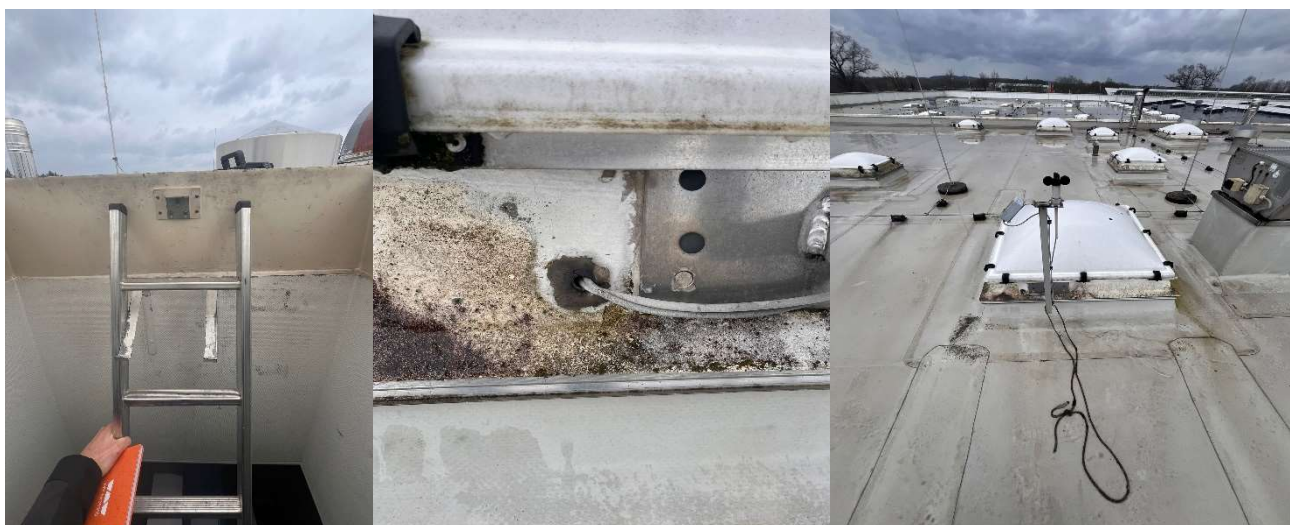
- Harte Wärmedämmung auf EPS- oder PIR-Dämmung zurückzuführen.
- Einlagige Kunststoffbahn (Bauder Thermoplan), mechanisch mit Einzelbefestigern am Untergrund befestigt; separate Windsogbefestigung nicht erkennbar.
- Lichtkuppeln sind nicht fachgerecht angebunden; Wandanschlussschienen sind nicht hinterlaufsicher, mit offenen Stößen, fehlender Versiegelung und teilweise falschen Befestigungsmitteln.
- Kunststoffformteile an Innen- und Außenecken der Attika und an Anbauteilen fehlen.
- Abdichtungsbahn löst sich an den Eckbereichen und Anbauteilen, wellig, mit mehreren undichten Stellen.

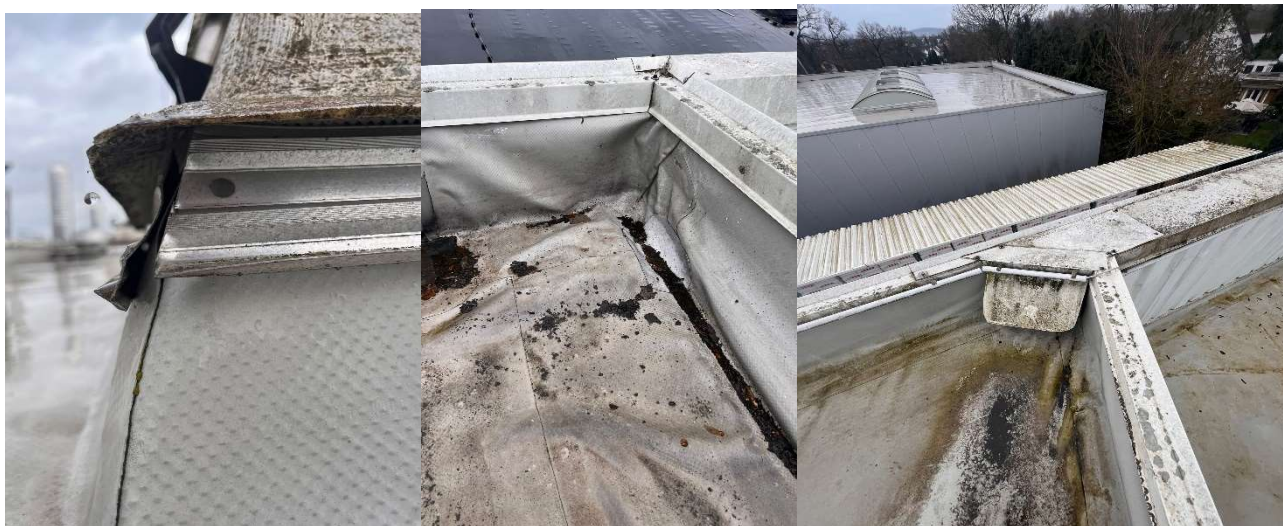
- Attikagullys Eigenbau, entwässern auf tieferliegende Dachflächen, undicht.
- Notentwässerung fehlt; Silikonfugen an Anbauteilen stark verwittert und unzureichend.
