CASE STUDY N°01 – PRAXISTEST · GEWERBEOBJEKT · OWL

# 10.000 m<sup>2</sup> Flachdach, zwei Prüfmethoden — zwei Blickwinkel.

Klassische Dachbegehung und thermische Drohneninspektion im direkten Vergleich — gemeinsam mit der ZEP-Team GmbH (Bielefeld) und ingenieurvalidierter Auswertung durch Inotek.

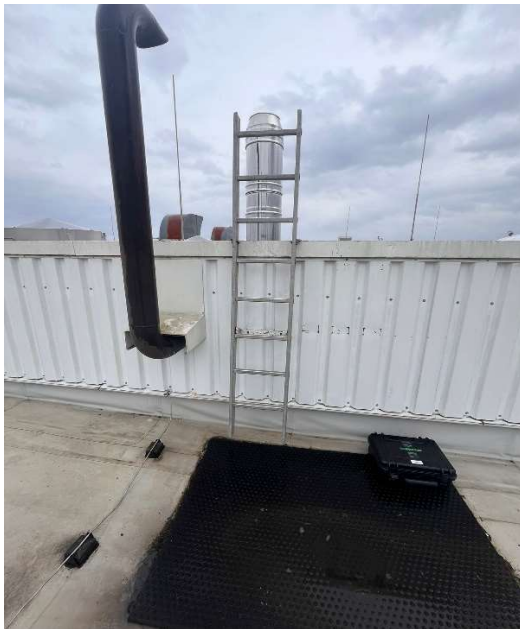
- Weiche Dämmung (Mifa Rockwool) entlang der Attika als Brandriegel, danach härterer Dämmstoff.
- Fehlende Laufwege zum Schutz vor Durchtritt.
- Attikaabdichtung unterhalb Tropfkante, teilweise Wandanschlusschienen mit falschem Material ohne Dichtscheiben montiert.
- Mechanische Befestigung der Dachhaut fehlerhaft; wellige, sich lösende Abdichtung.
- Windlastbefestigung unzureichend dimensioniert und auch nur in einem Eckbereich vorzufinden.
- Einlagige Kunststoffbahn der Firma Bauder Thermoplan

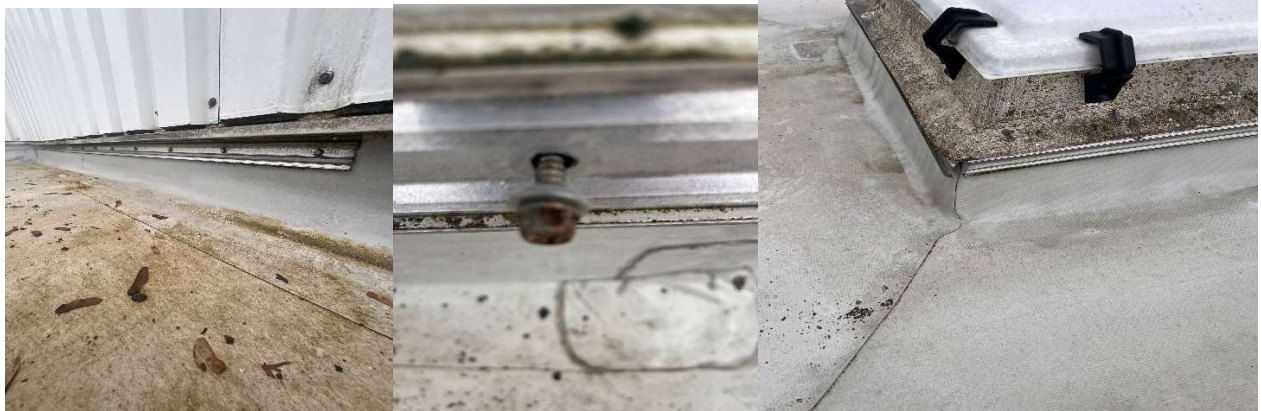
- Schad- und Fehlstellen an Wandanschlussschienen; fehlende Formteile; unfachgerechte Befestigungen.
- Absturzsicherung in Form von Durchsturzgitter erforderlich.

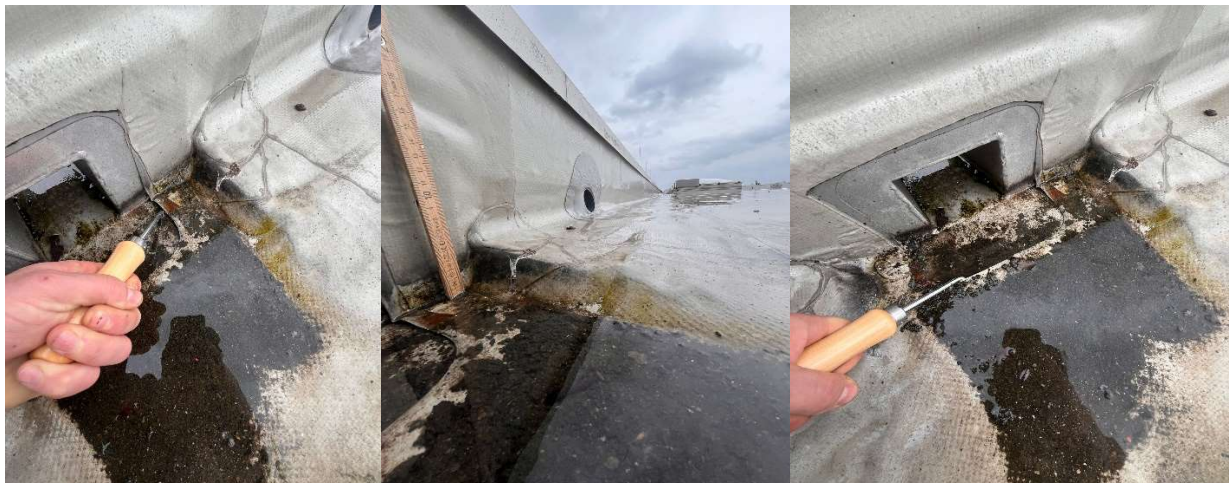
- Verschoben, Auflager teils umgedreht; Lüfterkasten unfachgerecht eingedichtet; Silikonrisse und Fehlstellen.

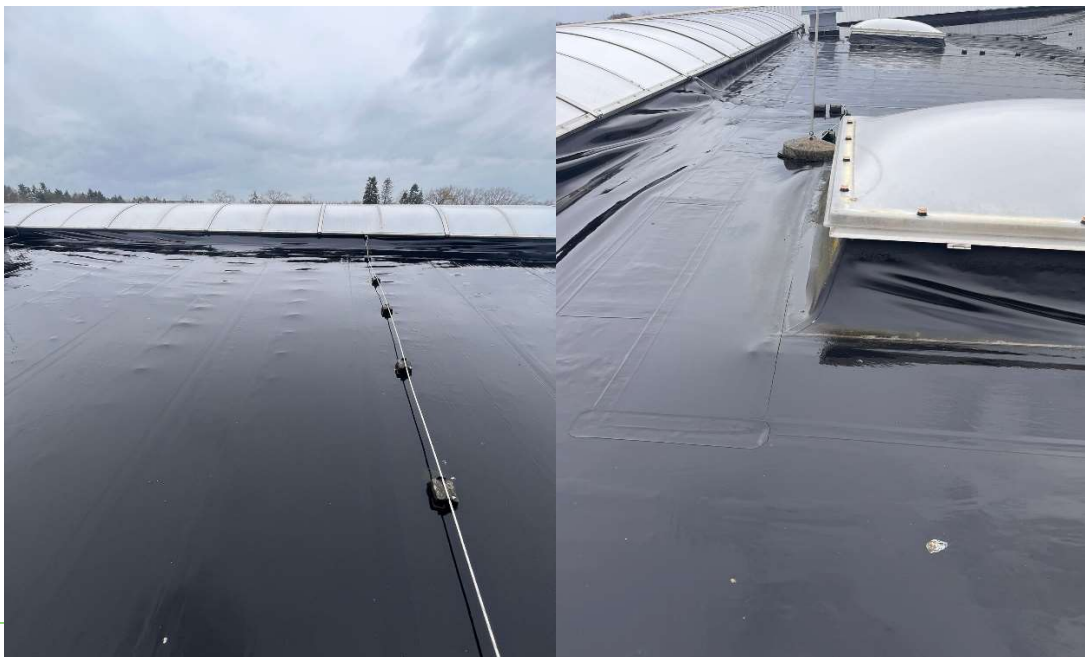
- Einlagige EPDM-Abdichtungsbahn (Hersteller ungewiss), großflächig spannungsbedingt wellig, massive Undichtigkeiten.
- Fehlende mechanische Befestigungen auf Großteilen, Lichtbändern und Lichtkuppeln.
- „Trampolin-Effekt“ beim Betreten; Aufstockelemente der Gullys teilweise unvollständig, teils provisorisch beschwert.
- Kehllinien mit Blasenbildung und Wassereinbruch; mechanische Fixierungen bei Anschlusshöhen >50 cm fehlen.
- Provisorische Reparaturen mit Silikon/Flüssigkunststoff nicht normgerecht.

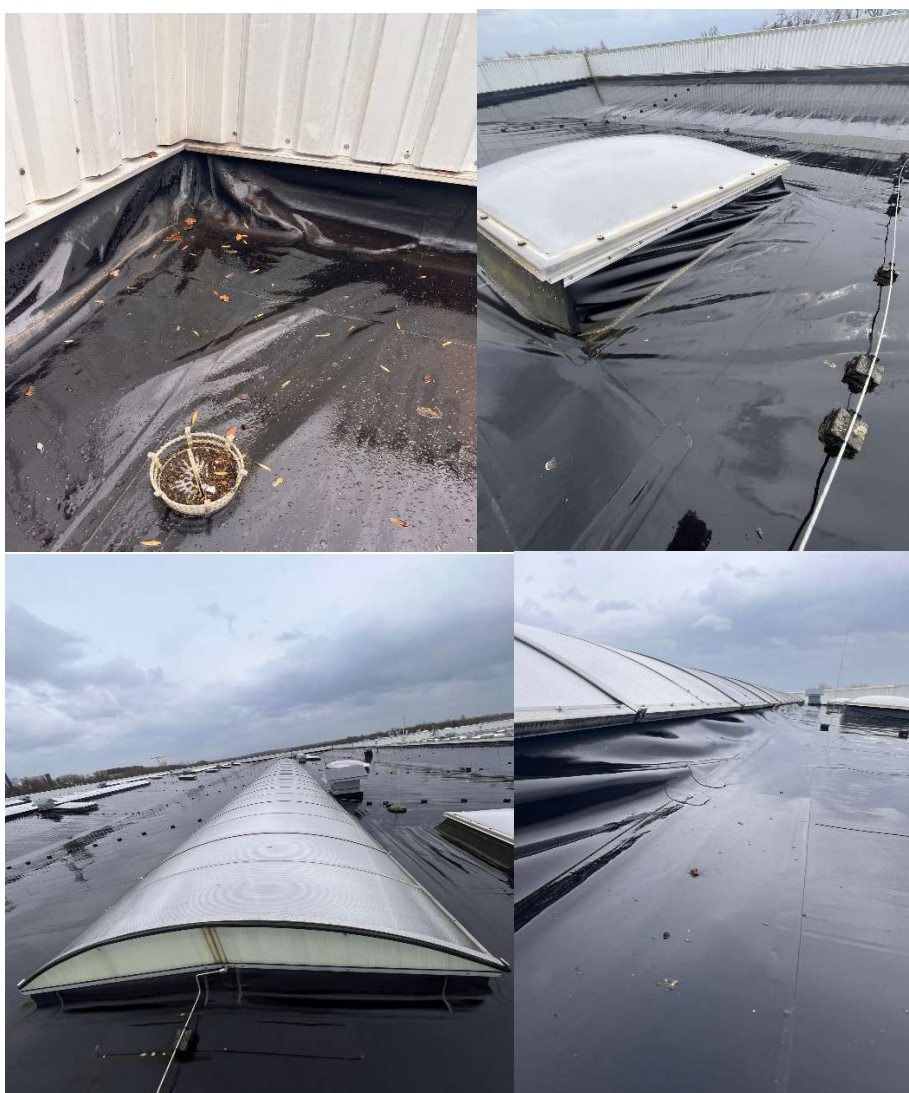
- Wasser steht auf der Dachfläche, Abfluss unzureichend.
- Notentwässerungspunkte zu hoch gesetzt, wirken erst bei ca. 10 cm Wasserstand.

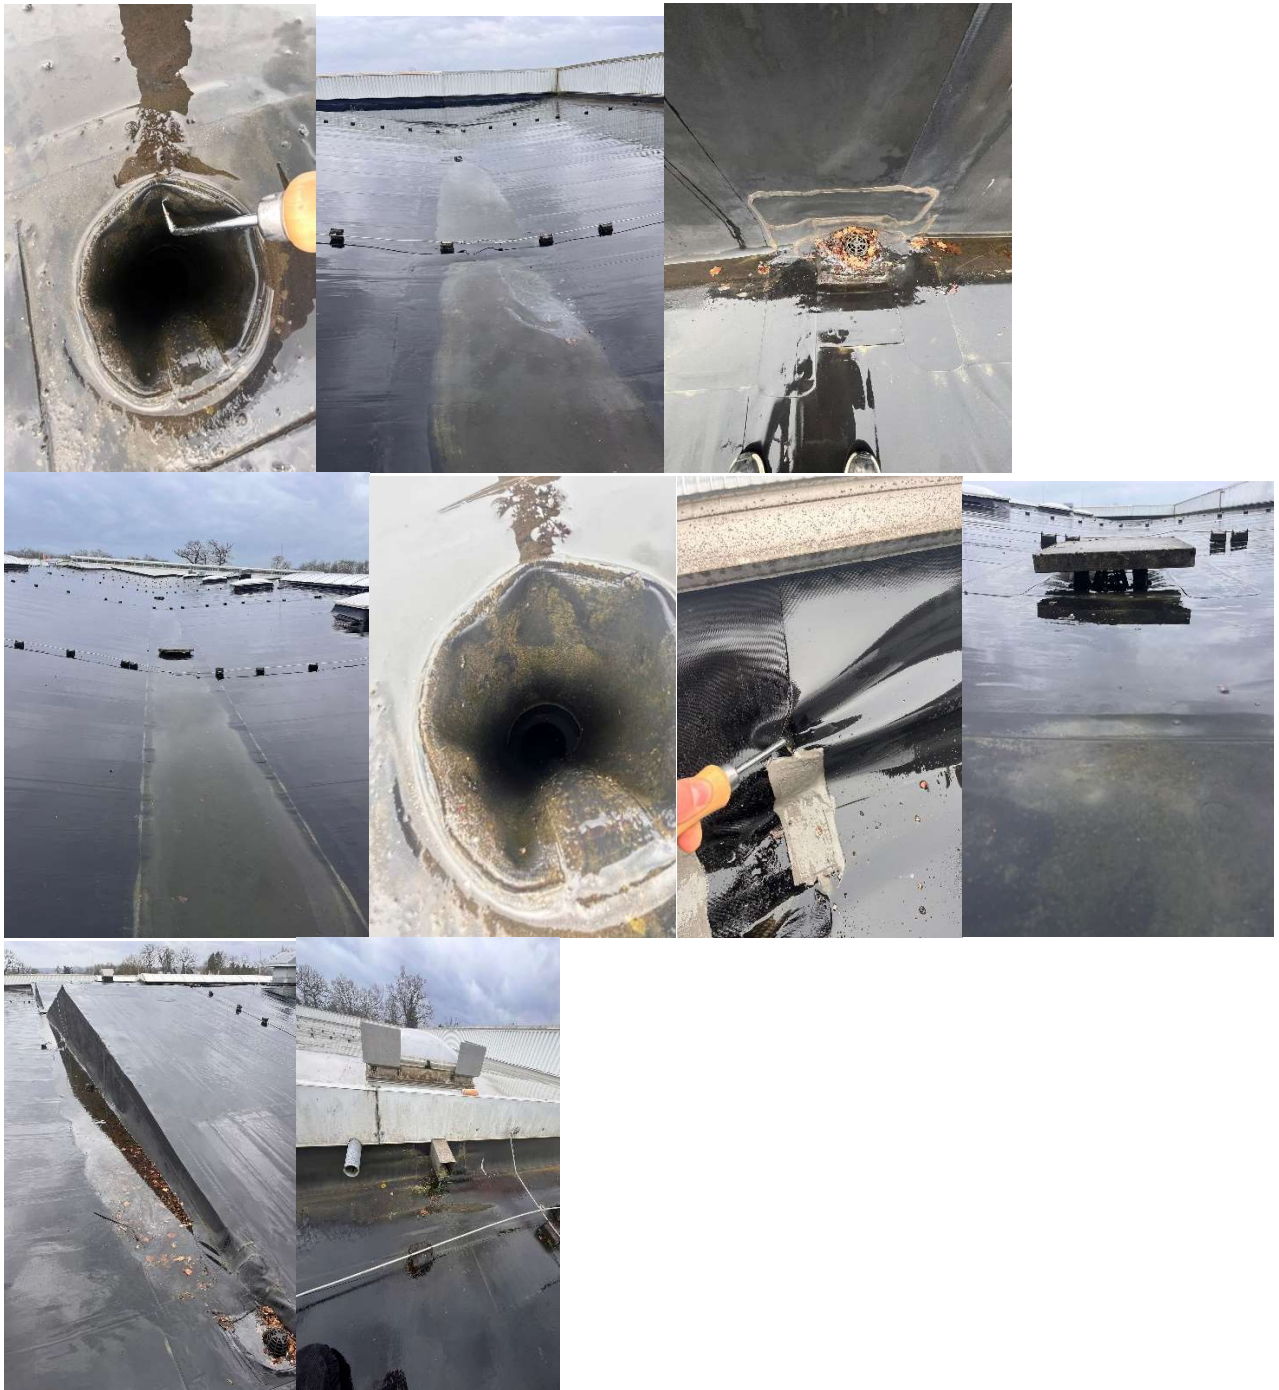
- Blitzschutz weitgehend verschoben oder nicht vorhanden; Anschlussbereiche gravierende Mängel.

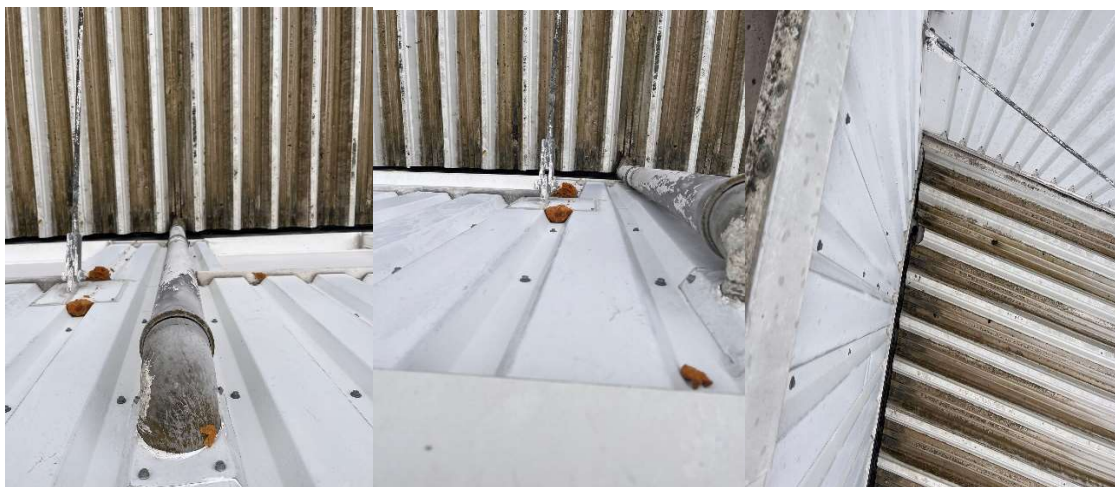
- Nicht guter Zustand, Risiko für Durchfeuchtung und Schäden am angrenzenden Flachdach.

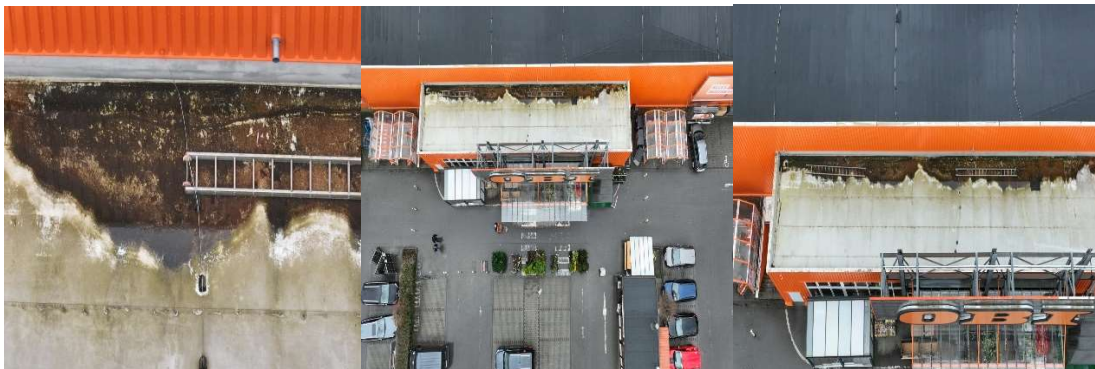
- Entwässerung des großen Flachdachs und Notentwässerung der Attika teilweise auf Vordach geleitet.
- Durchbrüche an der Fassade nicht fachgerecht abgedichtet; Gegenstände liegen ungeschützt auf Abdichtung.

- Aufgrund der Zustände anderer Dachflächen ist von **mehreren Schadstellen** auszugehen.
