CASE STUDY N°01 – PRAXISTEST · GEWERBEOBJEKT · OWL

# 10.000 m<sup>2</sup> Flachdach, zwei Prüfmethoden — zwei Blickwinkel.

Klassische Dachbegehung und thermische Drohneninspektion im direkten Vergleich — gemeinsam mit der ZEP-Team GmbH (Bielefeld) und ingenieurvalidierter Auswertung durch Inotek.

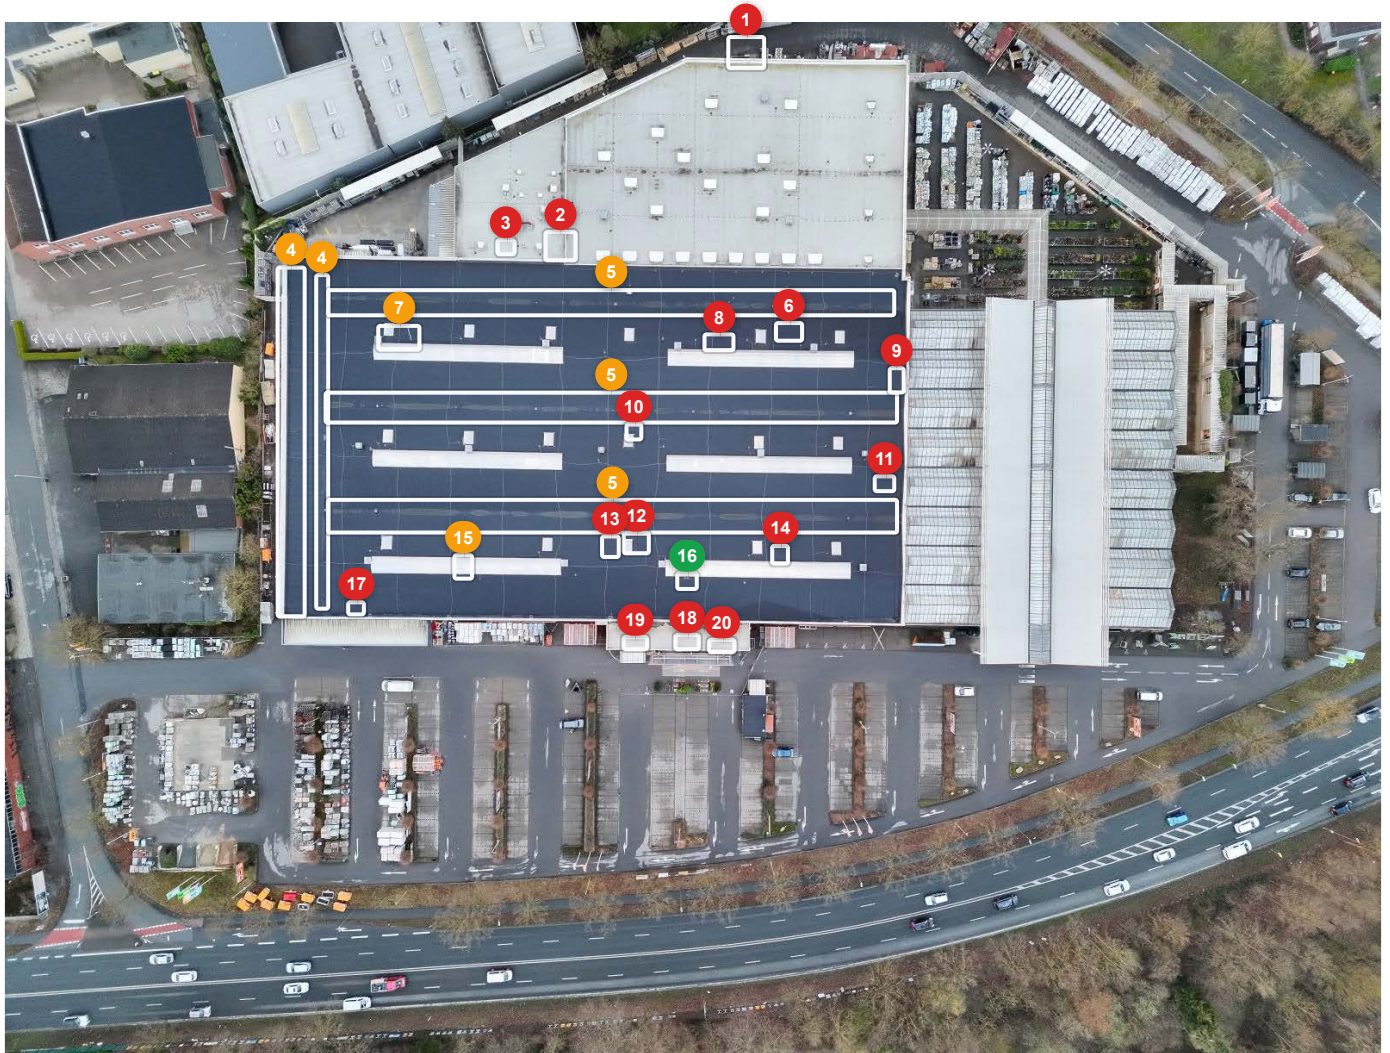
# Mangel 1

Dach ● RPL 3

Bei der visuellen Inspektion der Dachmembran wurden thermische Abweichungen festgestellt. Die Abweichungen deuten auf eine ungleichmäßige Wärmeverteilung unter der Membran hin. Es ist nicht möglich, das genaue Ausmaß oder die genaue Lage von Feuchtigkeit ohne weitere Untersuchungen festzustellen. Die Oberfläche der Membran zeigt Anzeichen, die auf Feuchtigkeitseinwirkung hindeuten könnten. Es liegen keine weiteren Angaben zur Membrantype oder zum Alter vor.

Thermische Abweichungen können durch Feuchtigkeit unter der Membran verursacht werden, entweder infolge von Durchstichen oder Kondensation. Feuchtigkeit kann durch Beschädigungen oder unzureichende Abdichtung eingedrungen sein. Es wird angenommen, dass die Feuchtigkeit die Isolationsfähigkeit der Membran beeinträchtigt und zu weiterer Verschlechterung führen kann. Es können auch lokale Schwachstellen in der Membranstruktur oder Belüftung vorliegen.

Es wird empfohlen, weitere Feuchtigkeitmessungen durchzuführen und gegebenenfalls die Membran zur Inspektion zu öffnen. Maßnahmen sollten auf Basis der Befunde erwogen werden, um weitere Feuchtigkeitsschäden zu verhindern. Eine Reparatur oder ein Austausch der Membran kann erforderlich sein. Die Dokumentation des Membranzustands sollte nach der Nachverfolgung aktualisiert werden.

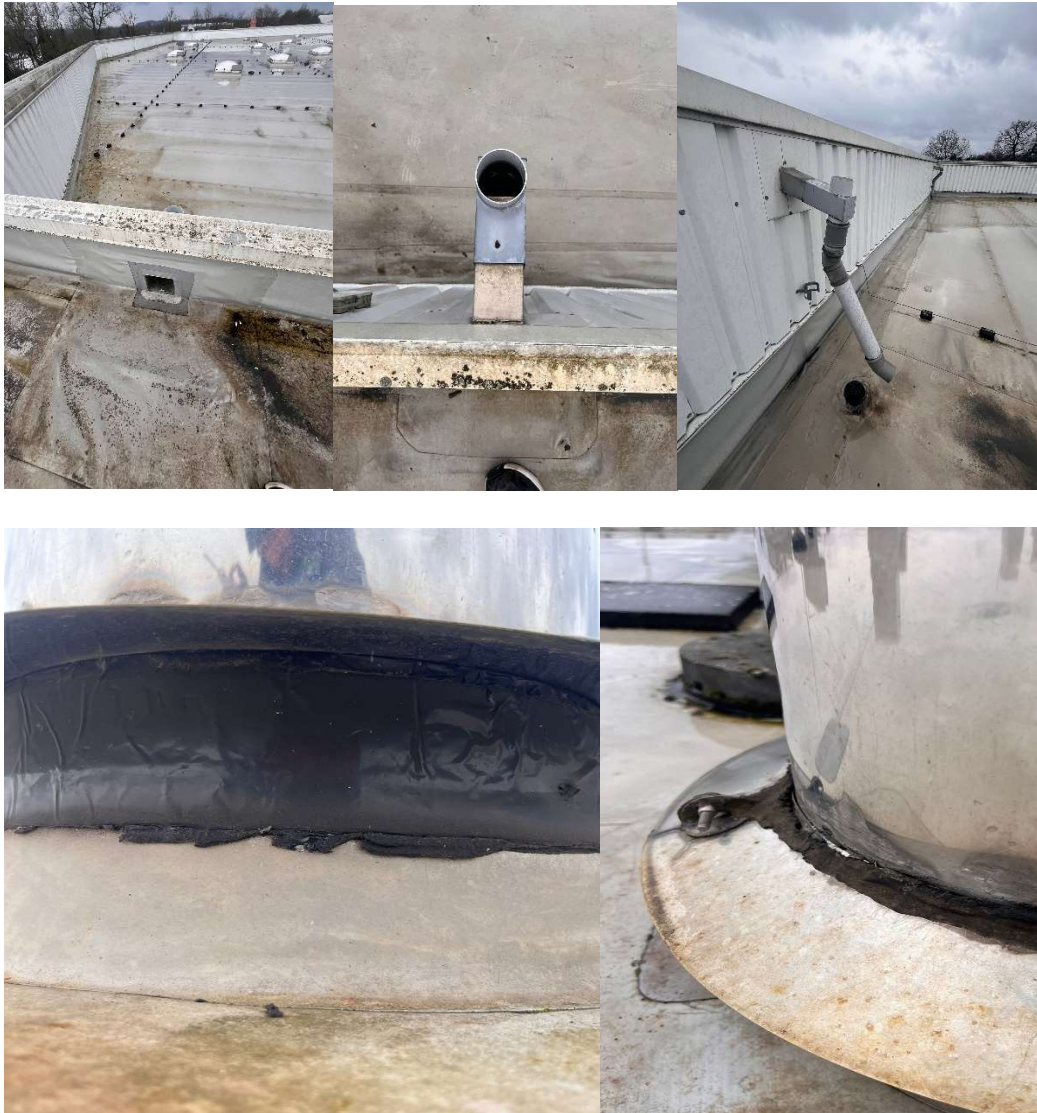
- Attikagullys Eigenbau, entwässern auf tieferliegende Dachflächen, undicht.
- Notentwässerung fehlt; Silikonfugen an Anbauteilen stark verwittert und unzureichend.

- Dachfläche in **nicht gutem Zustand**; mangelhafte Abdichtung, fehlende Absturzsicherung und Entwässerung stellen Sicherheits- und Schadensrisiko dar.

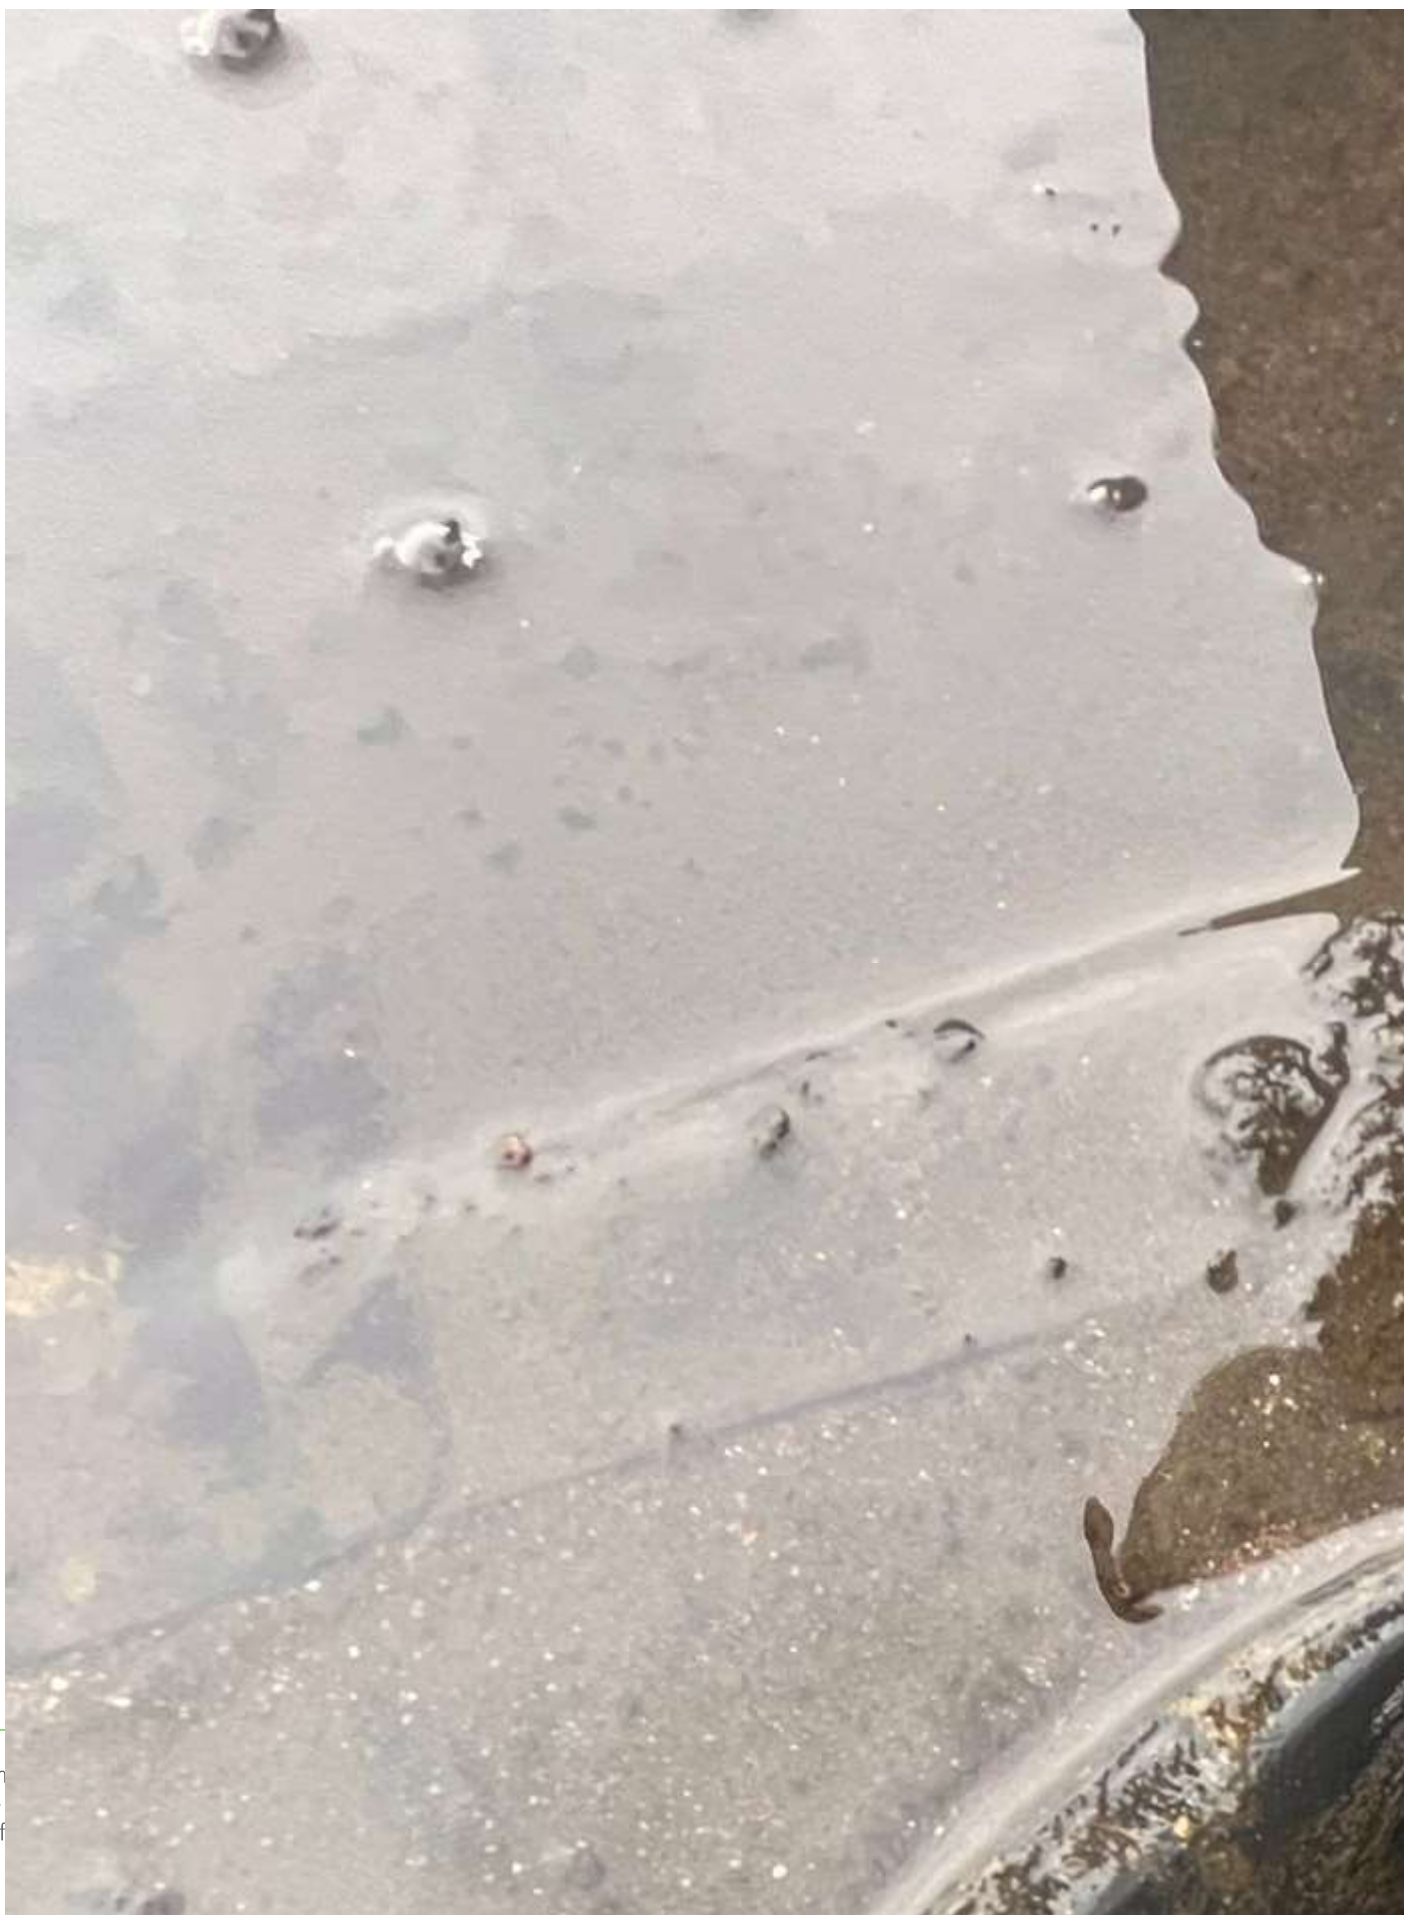
- Verschoben, Auflager teils umgedreht; Lüfterkasten unfachgerecht eingedichtet; Silikonrisse und Fehlstellen.

- Dachfläche in **nicht gutem Zustand**, fehlerhafte Befestigungen, mangelhafte Abdichtung und Entwässerung. Sicherheitsrisiko durch Zugangsmängel. Elektro,- und Verteilerdosen frei der Witterung ausgesetzt ohne zusätzlichen Wetterschutz.
